安全パトロール

巡視日：2021年7月29日(木)

■ 今月のパトロール現場

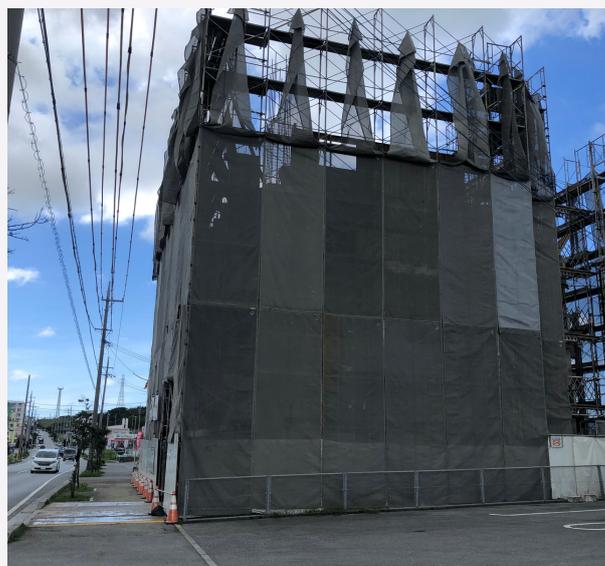
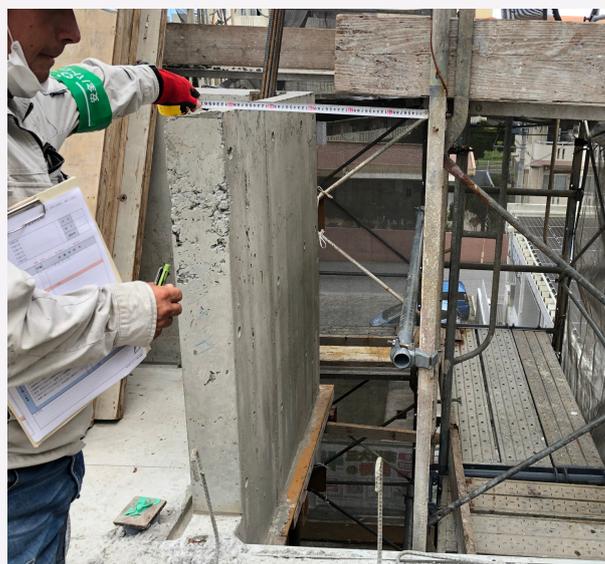
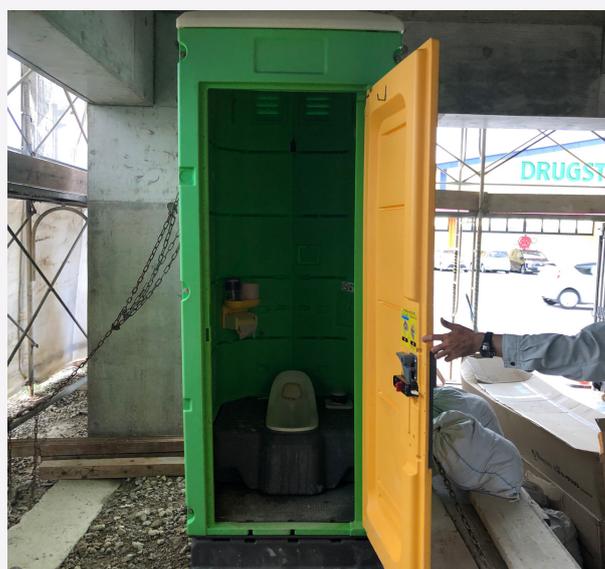
- 整理整頓、清掃状況について
 - 不要材等の片付け撤去及び、解体工事後の片付け要
 - 足場上の不要材撤去
 - 仮設トイレの清掃要
- 墜落転落について
 - 積載荷重表示無し
 - 跳ね出し足場等の隙間が大きい
- 電気災害について
 - 取扱責任者表示が消えている

安全衛生指数：81%（安全面：89%、衛生面：73%）

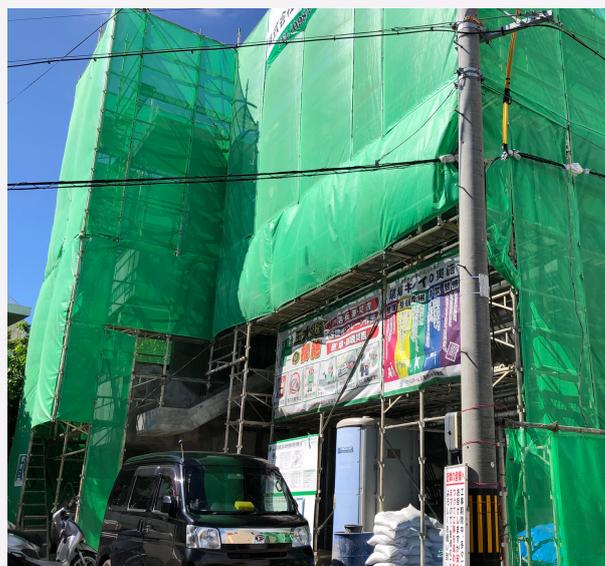
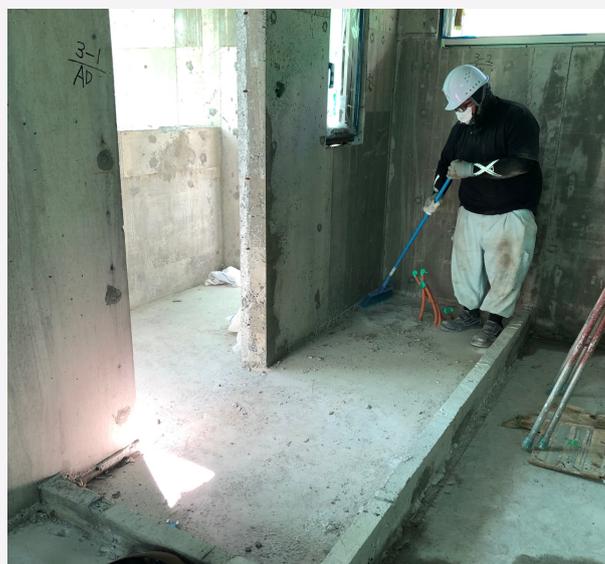
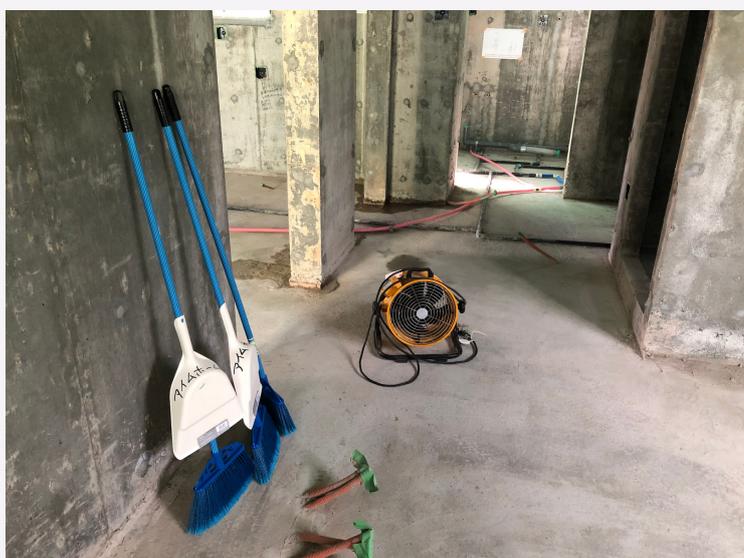
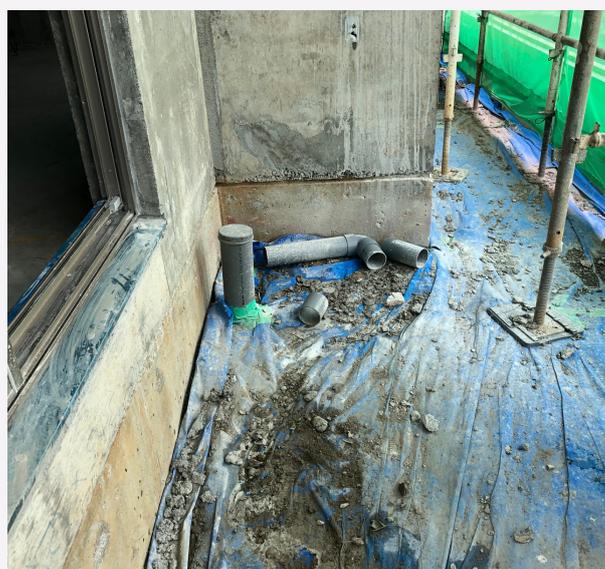
- 管理体制について
→ 社旗、安全旗が未掲揚
- 整理整頓、清掃状況について
→ 不要材及び、コンガラの撤去要
- 墜落転落について
→ 開口部等の対策が未実施

安全衛生指数：93%（安全面：93%、衛生面：92%）

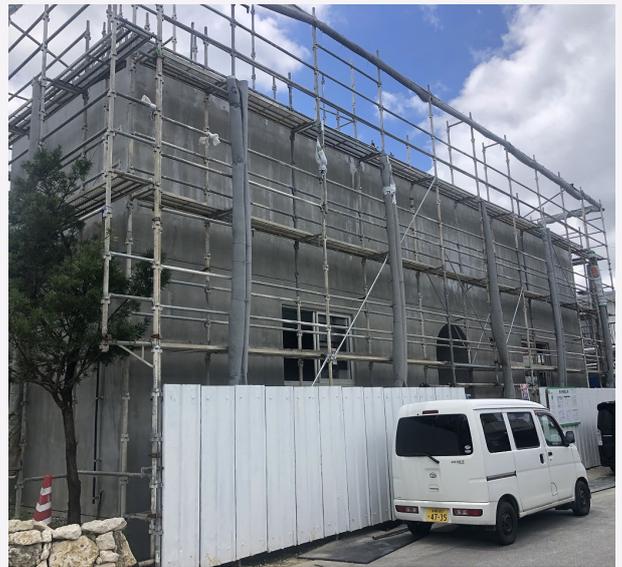
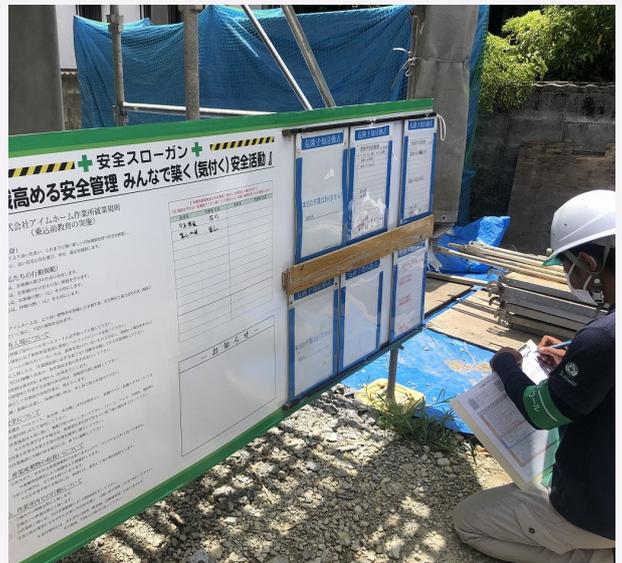
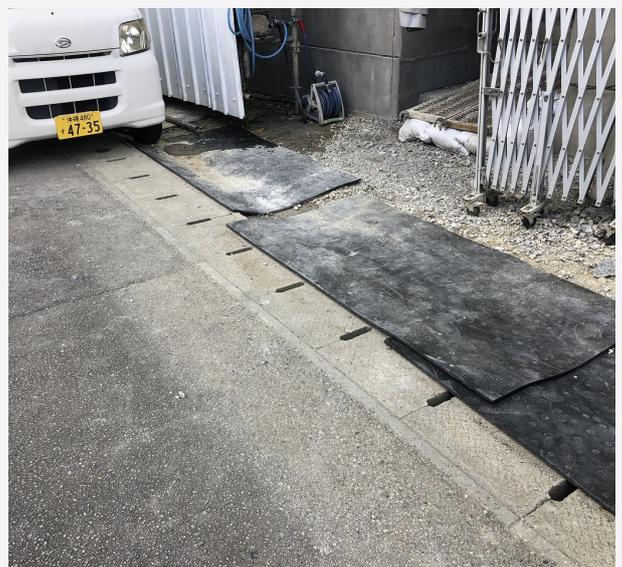
- 管理体制について
 - シート看板、社旗、安全旗が台風対策後に未復旧
- 墜落転落について
 - 足場養生シートが台風対策後に未復旧
- 近隣への配慮について
 - 側溝の養生が未
- 所見
 - 現場内外について整理整頓及び、清掃が行き届いており施主様への配慮が感じられる非常にキレイな現場です。

安全衛生指数：88%（安全面：92%、衛生面：85%）

主に台風対策後の復旧が未実施の為
早急な復旧をお願いします。

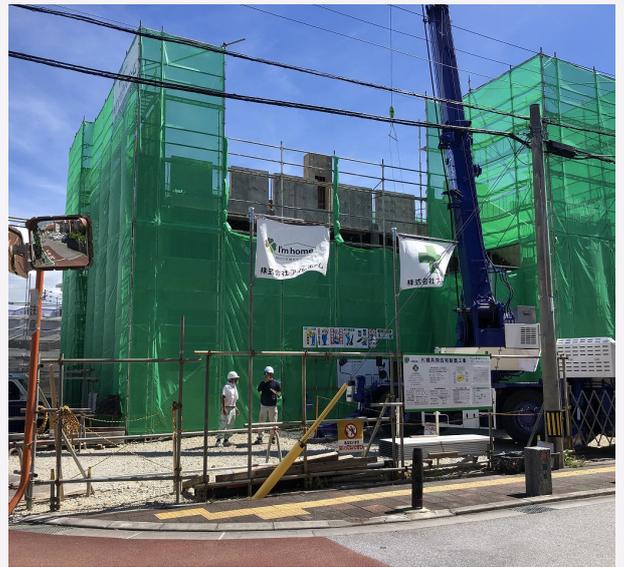
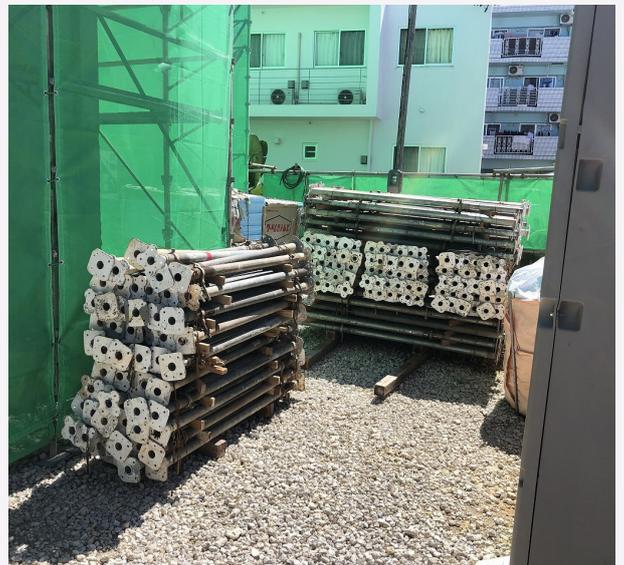
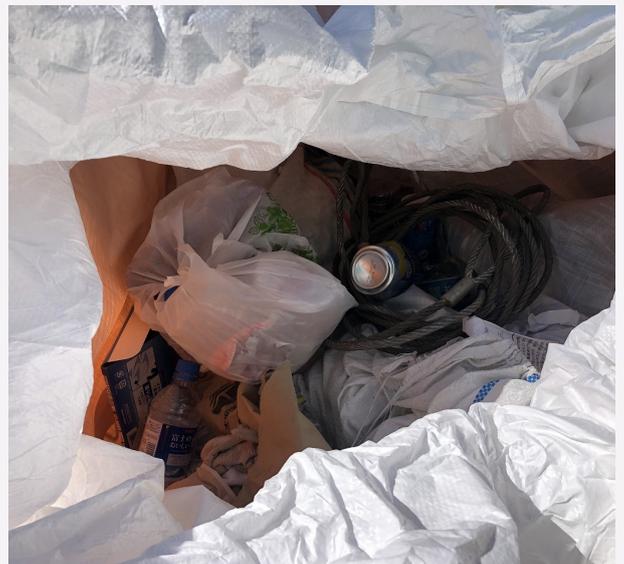
- 整理整頓、清掃状況について
 - 産業廃棄物のフレコン内に一般ゴミが混入してる
- 近隣への配慮について
 - 台風養生後の未復旧あり
- 所見
 - 現場内外について整理整頓及び、清掃が行き届いており非常にキレイな現場です。

唯一、フレコン内の一般ごみ混入が残念な点でした。

安全衛生指数：92%（安全面：100%、衛生面：85%）

また台風対策後の復旧が未実施の為早急な復旧をお願いします。
