# 安全パトロール

巡視日：2021年8月26日(木)

### ■ 今月のパトロール現場

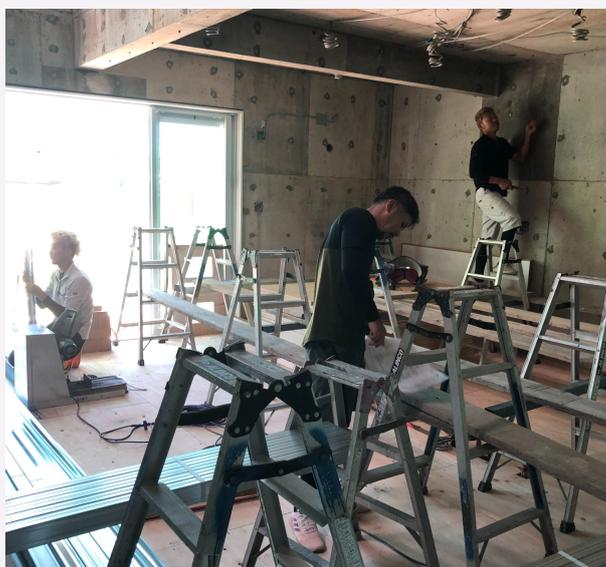
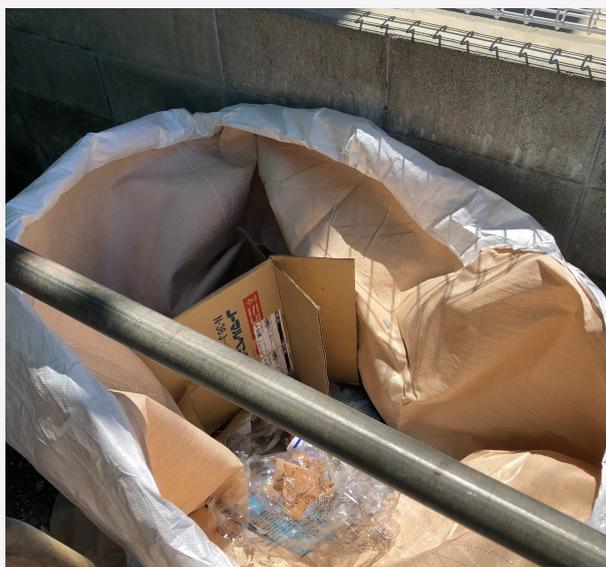
- 管理体制について
  - 消火器の設置なし
- 整理整頓、清掃状況について
  - 産業廃棄物の分別なし
- 所見
  - 綺麗に心がけている印象です。
  - 内部工事進捗中の為、分別指示が必要かと思えます。

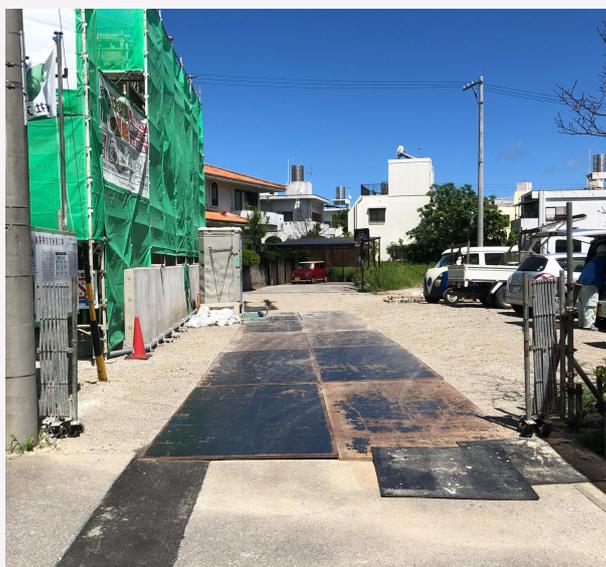
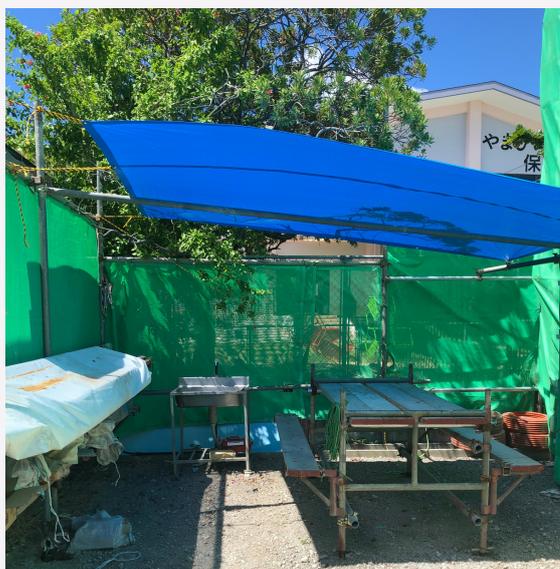
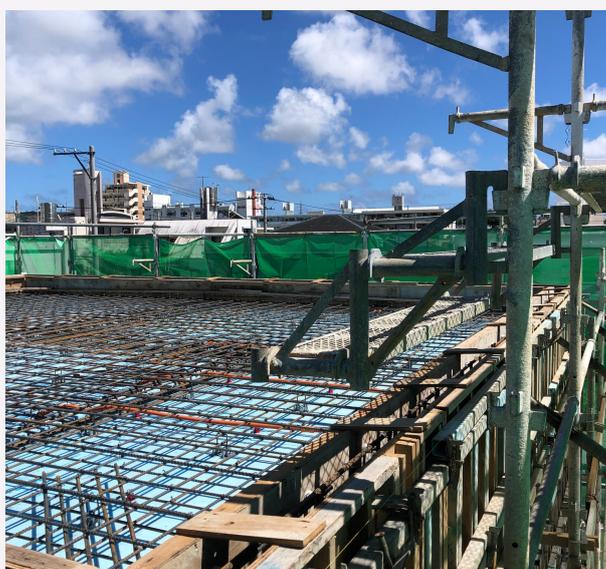
- 墜落転落について  
→ シートの緩みの為めくれあり
- 所見  
→ 非常に意識されたキレイな現場です  
→ 作業員休憩場所もあり、熱中症対策も良かったと思います。

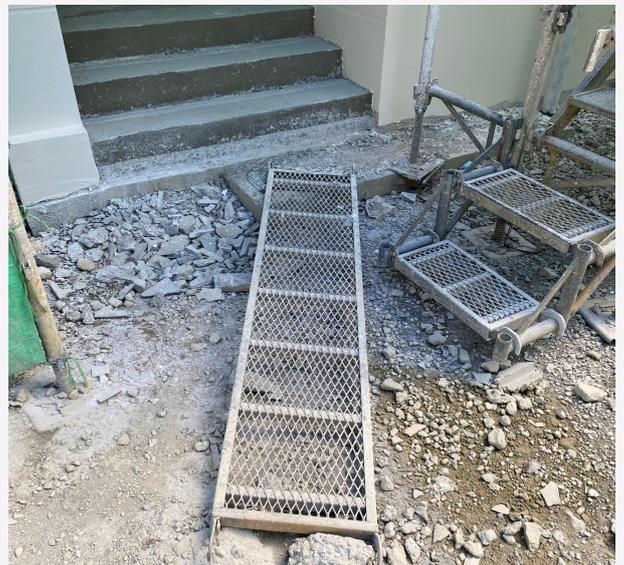
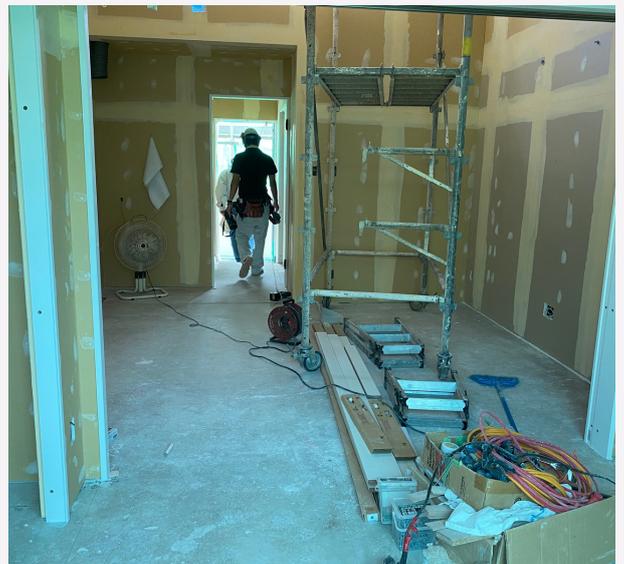
- KY活動表なし、シート看板なし
- 社旗、安全旗なし
- 第三者の立ち入り禁止措置なし
- 週間工程表の更新なし
- 消火器の設置なし

- 足場の手すり、筋交の外れが目立つ
- シートの弛みが目立つ
- 端末部の転落防止の設置なし
- ローリング足場の適正使用表示不備
- 全体的に手すりの管理不備

- 取扱責任者の表示が一部なし

- 側溝の養生が未
- 仮設トイレ等の悪臭、異臭あり

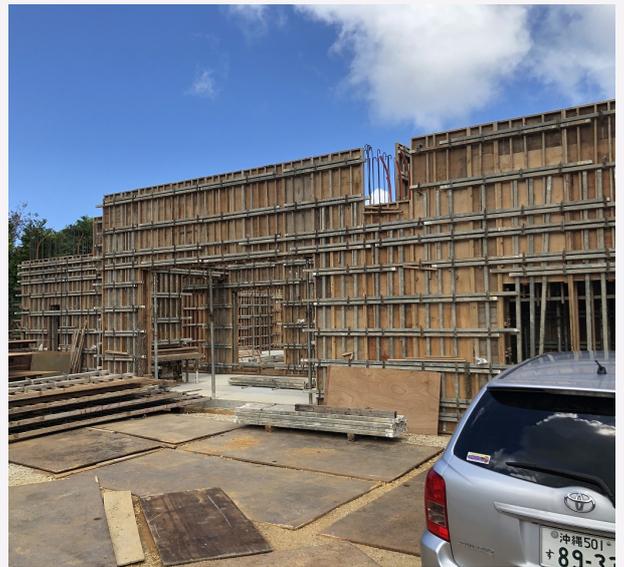
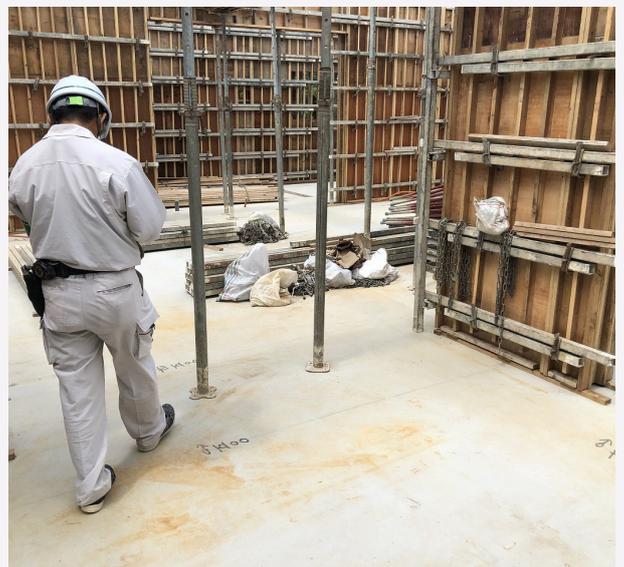
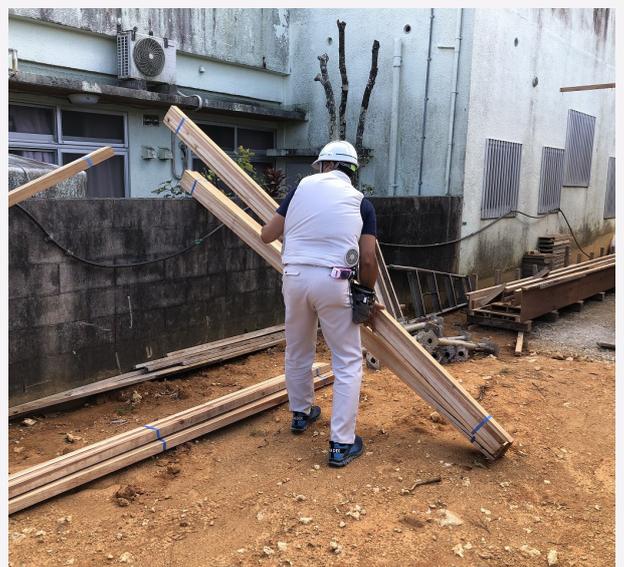
→ 資材の保管の際、隣地に建て掛けている。

→ 整理整頓、清掃が行き届いており非常にキレイな状態でした。隣地施主様実家ということですが境界塀に資材を立て掛けないように隣地への気配りをしていただくようお願いします。
