# 安全パトロール

巡視日：2021年10月28日(木)

### ■ 今月のパトロール現場

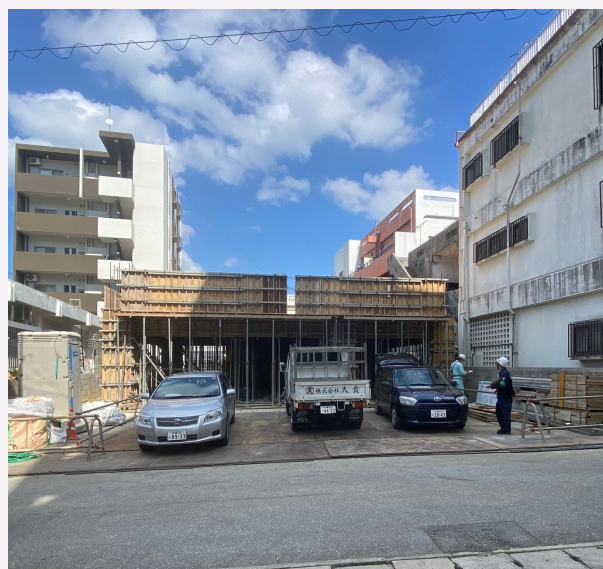
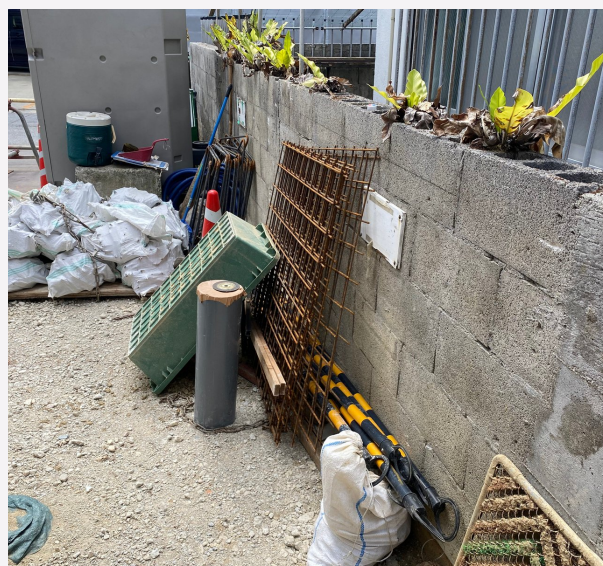
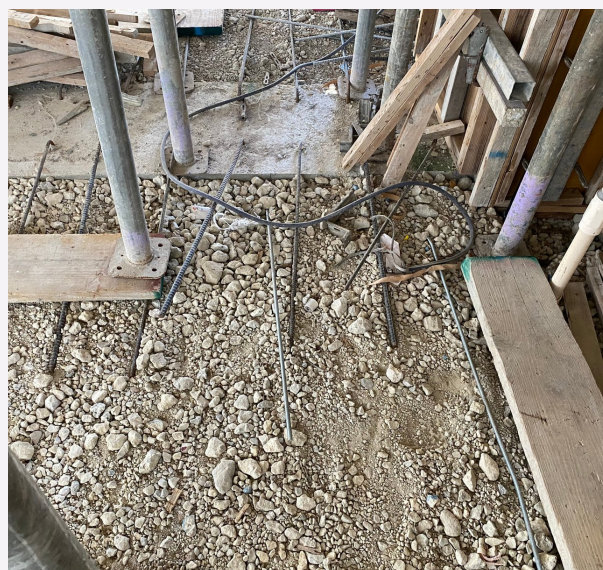
現場名：合同会社高良 様 共同住宅 新築工事  
建設地：宜野湾市真栄原  
規 模：RC造6階建て  
代理人：与那嶺 敬介

- 管理体制について
  - 社旗、安全旗が未掲揚  
工事看板が目立たない  
第三者立入禁止措置がされていない
- 整理整頓について
  - 隣地境界塀に資材を立て掛けないように資材管理が必要
- 近隣への配慮について
  - 土間の差し筋がつまづきの要因になりますので、対策をする必要があります

安全衛生指数：86%（安全面：91%、衛生面：82%）

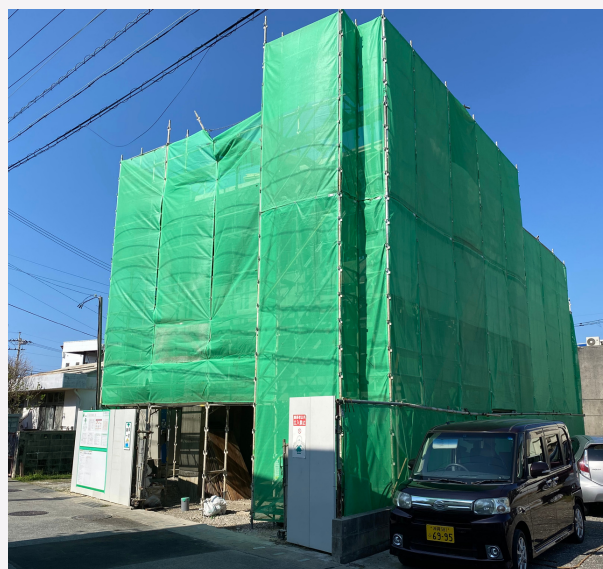
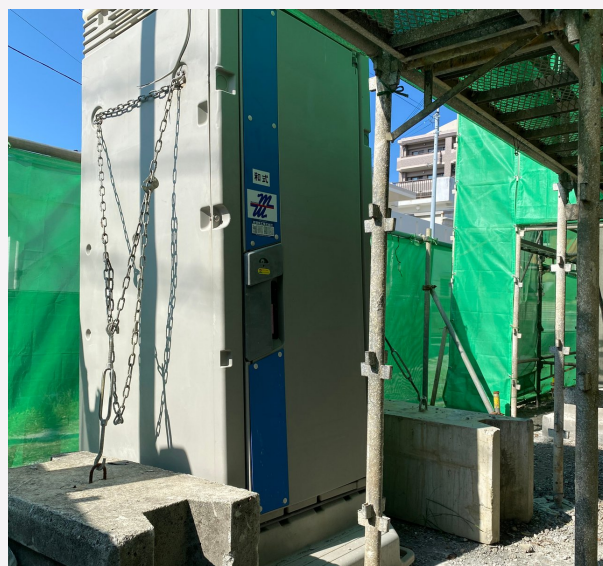
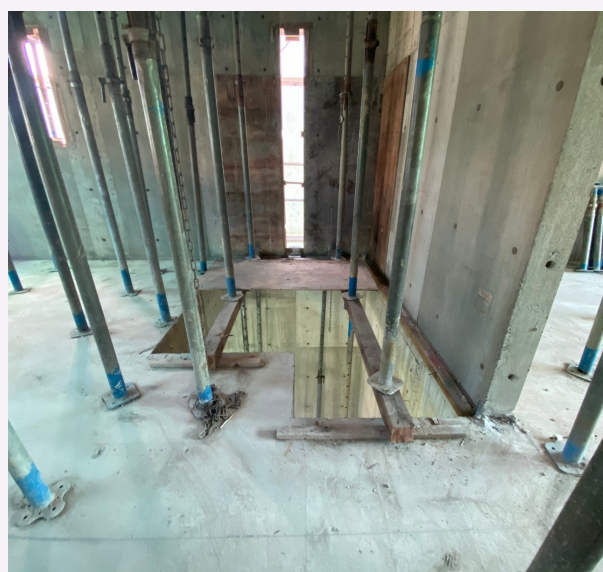
現場名：山城武 様 住宅新築工事  
建設地：那覇市真嘉比  
規 模：WRC造 2階建て、住宅  
代理人：金城 晃也

- 管理体制について
  - 社旗、安全旗の未掲揚
  - 第三者の立入禁止措置が未実施
- 整理整頓、清掃状況について
  - 仮設トイレの場所を再検討し移設
  - スラブ上に型枠解体後の釘等で錆跡を残さないように業者指導を要す
- 墜落転落について
  - シートのめくれ等あり
  - 仮設足場の壁つなぎが無い
  - 内部階段の転落防止措置が必要
- 車両系、工具等の機械について
  - 道路側の架空電線の養生が必要
- 近隣への配慮について
  - グレーチング含め、側溝の養生が不十分

安全衛生指数：72%（安全面：71%、衛生面：73%）

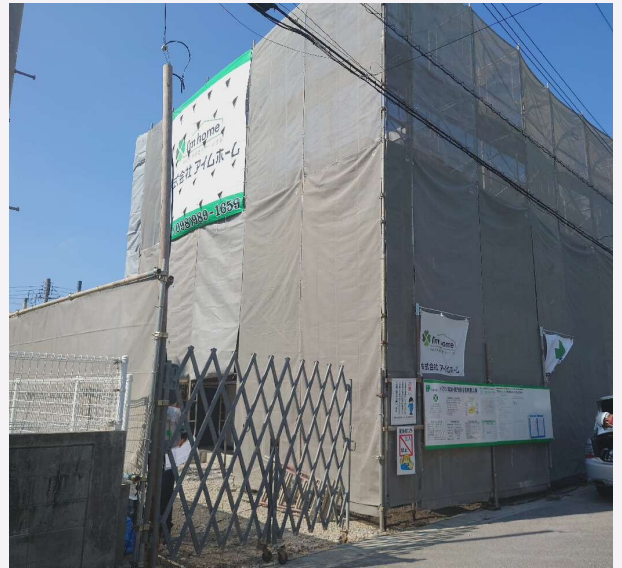
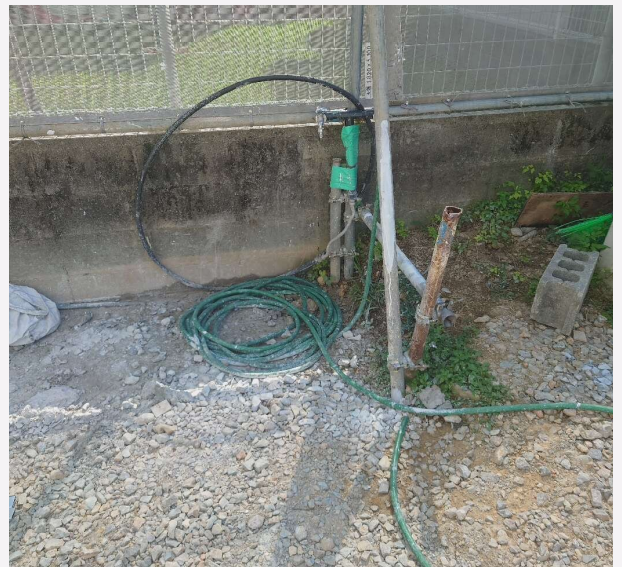
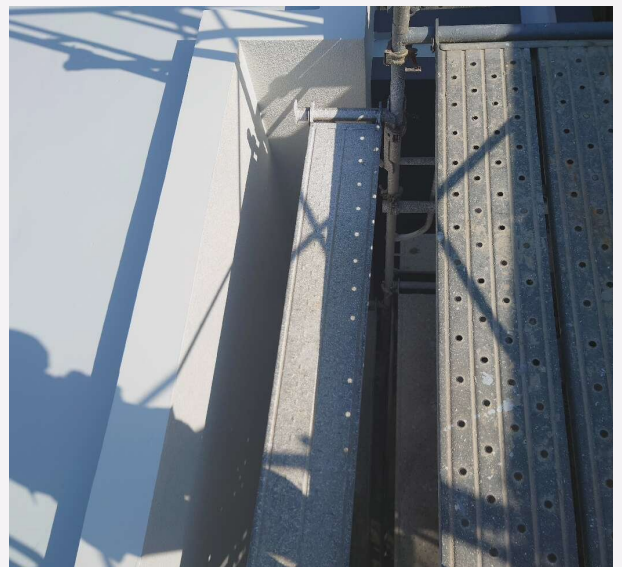
現場名：バクシ増加・綾乃 様 住宅新築工事  
建設地：読谷村字楚辺  
規 模：WRC造 2階建て、住宅  
代理人：津嘉山 健

- 管理体制について
  - 危険物等の保管状況が良くない

- 整理整頓、清掃状況について
  - 建物周辺部について、セメント・ノコの処理がされていない。  
不要材の片付けが必要
  - 産業廃棄物の分別要

- 墜落転落について
  - 昇降階段、転落防止の喚起などが未
  - 屋上栈橋の隙間が大きい
  - 積載荷重表示が未

- 電気災害について
  - 責任者表示が消えかかっている

安全衛生指数：77%（安全面：79%、衛生面：75%）

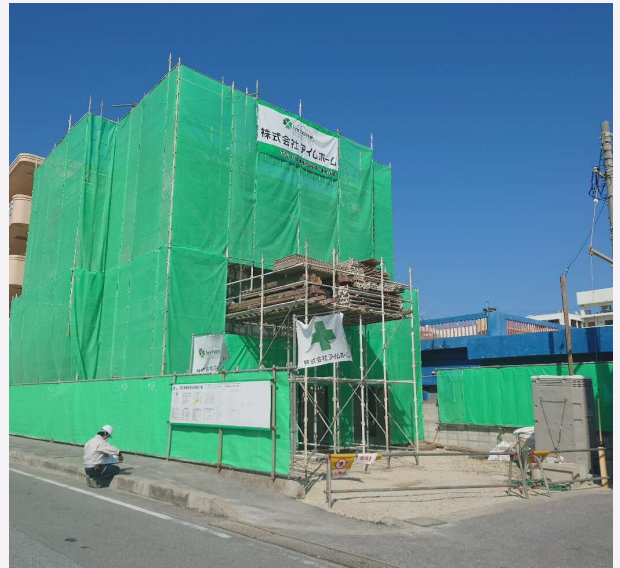
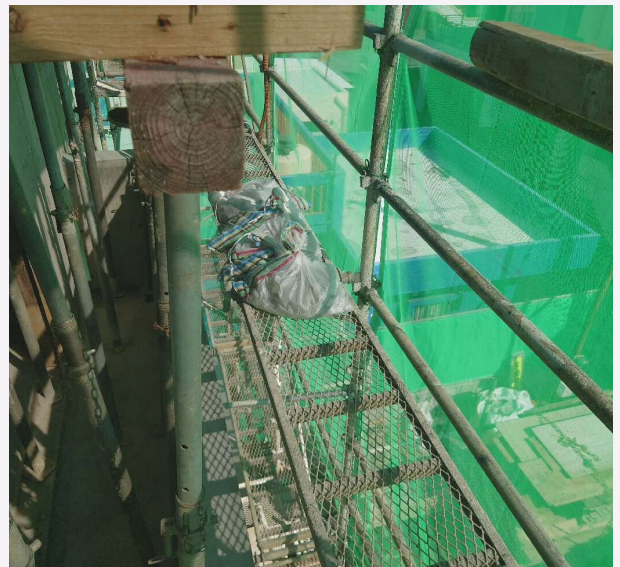
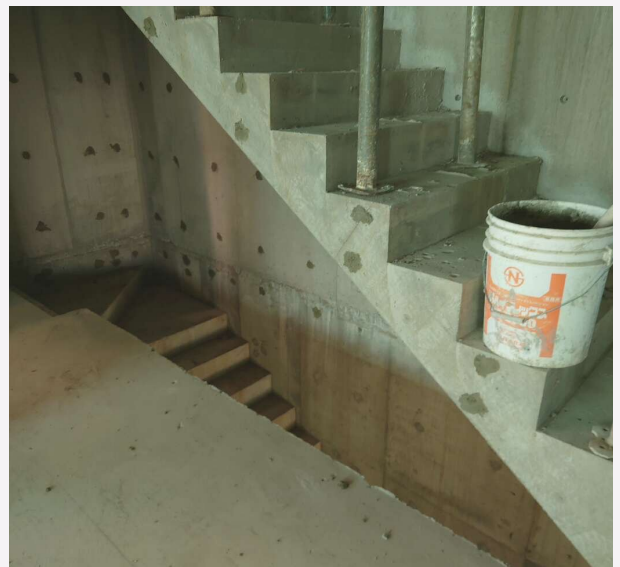
現場名：尾尻琢磨 様 貸住宅新築工事  
建設地：嘉手納町字水釜  
規模：WRC造3階建て、貸住宅  
代理人：津嘉山 健

- 管理体制について
  - KY用紙が準備されていない

- 整理整頓、清掃状況について
  - 建物周辺部について、セメント・ノコの処理がされていない。  
不要材の片付けが必要
  - 足場上に資材や延長コードがあり  
つまずきの原因になる恐れがある

- 墜落転落について
  - 昇降階段、転落防止の喚起などが未
  - 内部階段の柵が未設置
  - ステージ足場の積載荷重表示なし

- 近隣への配慮について
  - 養生ネット不足により、隣地敷地内  
へ、釘の散乱がみられた

安全衛生指数：78%（安全面：83%、衛生面：73%）
