安全パトロール

巡視日：2023年9月21日(木)

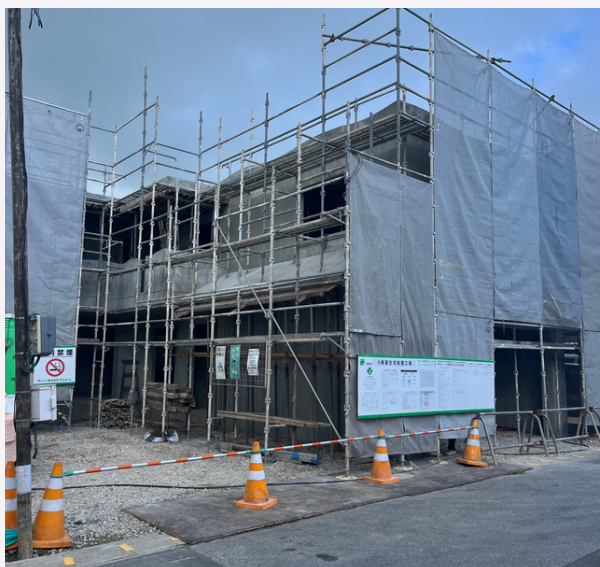
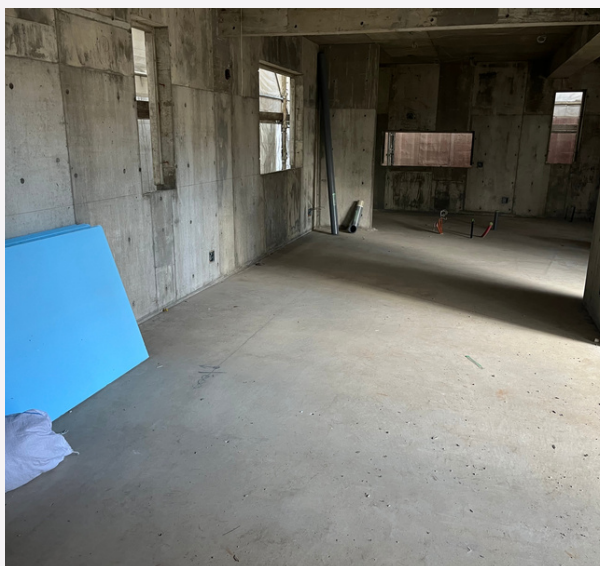
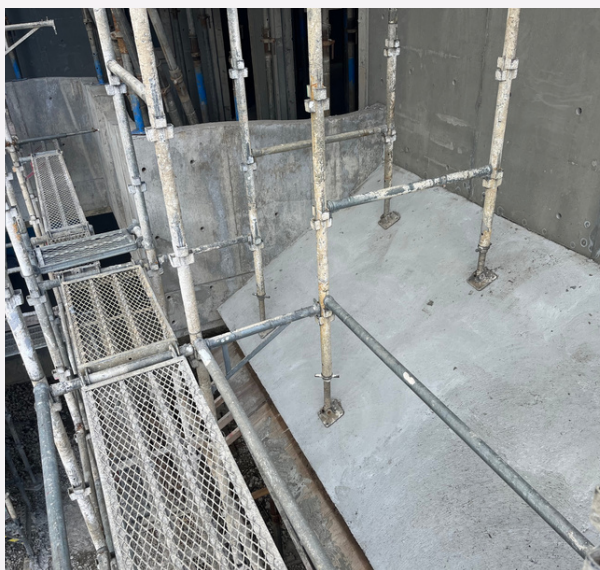
現場名： A 様 貸住宅新築工事

- 足場の手摺り、筋交いの外れあり。
- 端末部の転落防止措置が未設置
- 手摺り、中さん、巾木などの未復旧

- 一見するとキレイに整理された現場ですが、まだ若干釘や番線が見受けられます。
改めて清掃をお願いします。
- おそらく型枠解体業者さんだと思われるが2F開口の支保工が撤去されている状態、また手摺等も外したあと復旧がされていません。
即日是正を行うよう解体業者に指示していただくようお願いします。

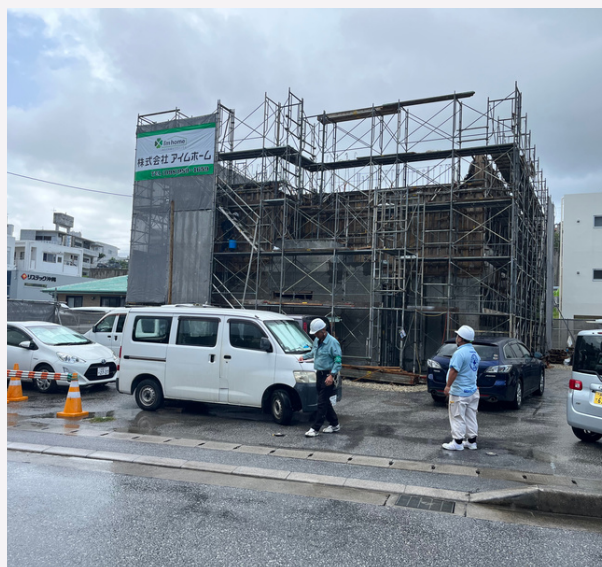
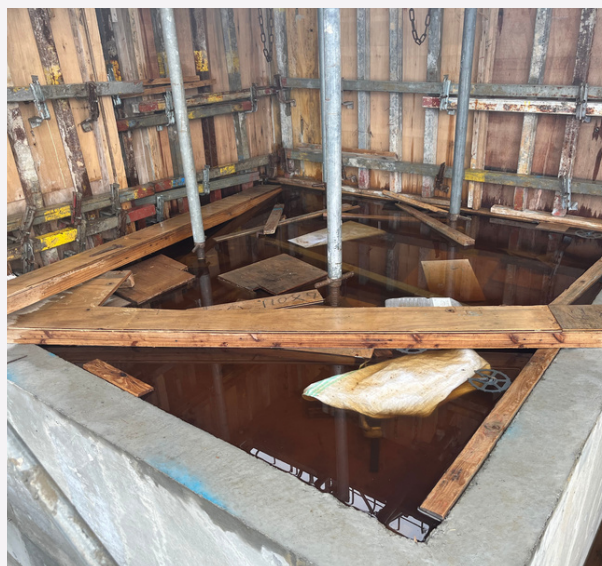
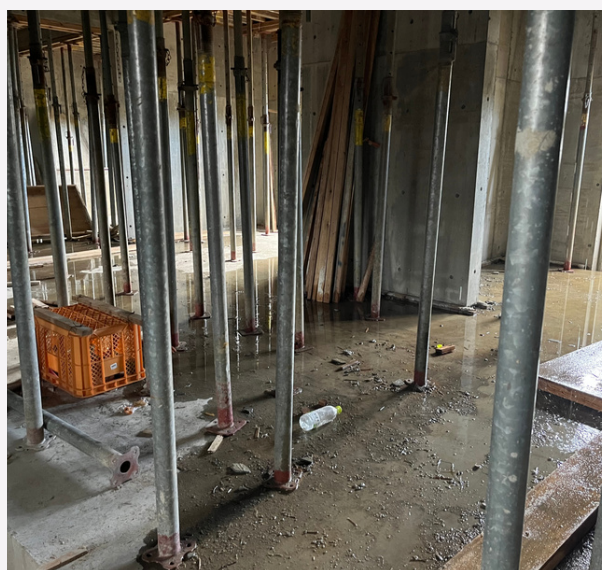
現場名：(同)SHUHO 様 共同住宅新築工事

- 整理整頓について
 - 建物内の整理整頓、清掃が必要
- 墜落転落について
 - 積載荷重の表示なし
- 所見
 - 比較的広い敷地の為作業スペースに余裕があり、施工はしやすい現場かと思われます。
 - 建物周囲はキレイに整理されており作業のしやすい環境を維持出来ています。
 - 現状2F型枠建て込み中という事は配慮したうえで端材の処理や1F側板解体後の清掃の甘さが目立ちます。

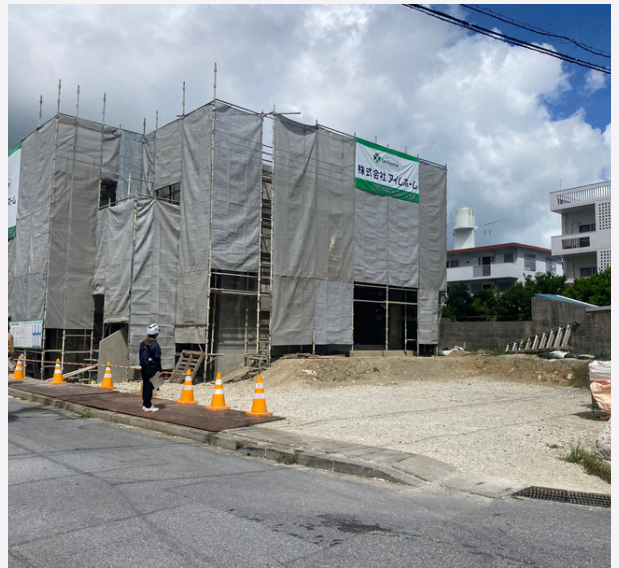
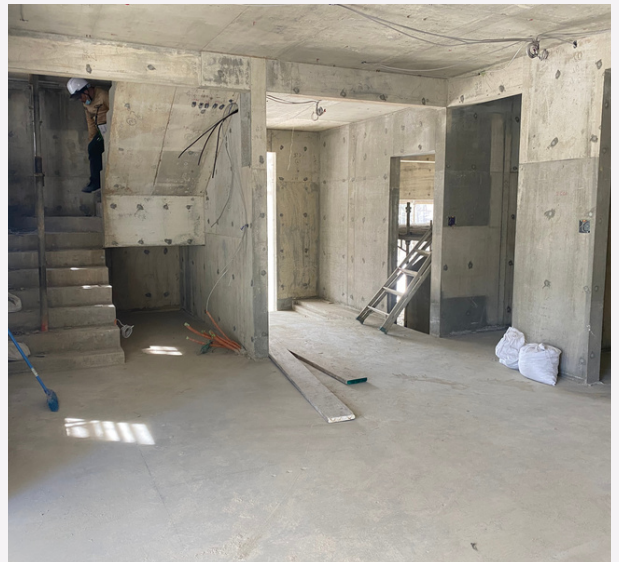
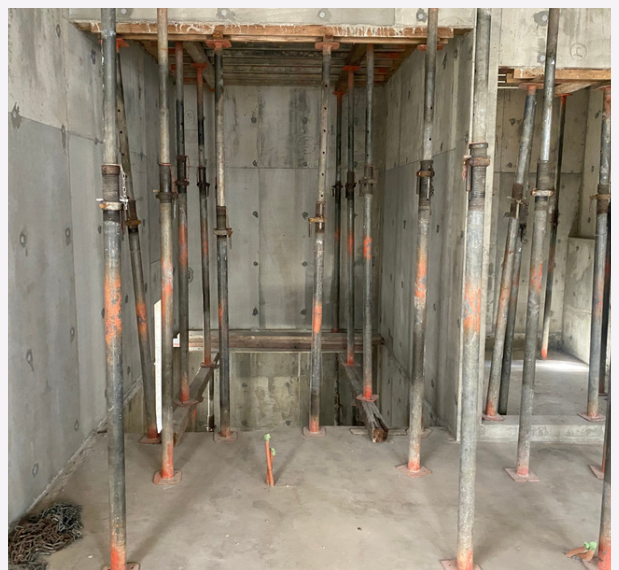
現場名：小湾靖 様 貸住宅新築工事
建設地：北中城村喜舎場 地内
規 模：WRC造、2階建て
代理人：宮里 宏太

- 管理体制について
 - 現地KY活動が未実施
 - 危険区域への立入禁止表示が未設置
 - 週間工程表が未更新
- 整理整頓について
 - 建物周辺部の整理整頓、清掃が不備
 - 資材の仮置きが不適切
- 墜落転落について
 - 脚立足場、梯子等が不適切使用
 - 足場の手摺り関係の横棧に一定性が無い。ダブルを基本とする事。
 - 足場ストッパーの不備
 - RSLの足場繋ぎが無いいため、グラついている。
- 電気災害について
 - ドラムの放置あり。使用後は片付け
- 近隣への配慮について
 - 養生ネットの不足、側溝養生の不備

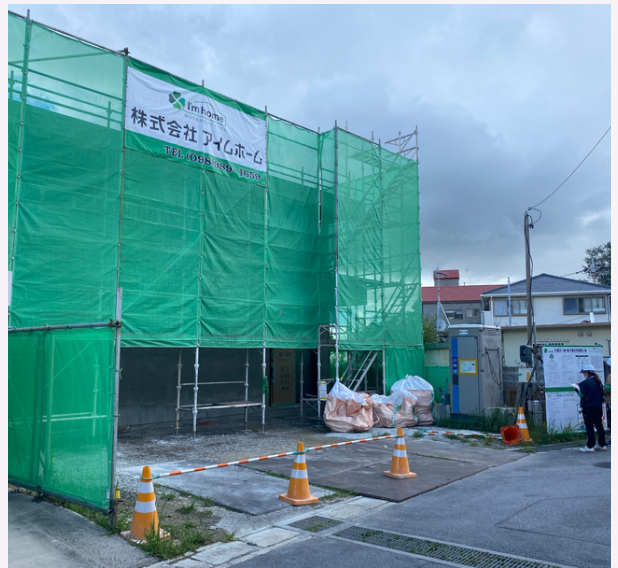
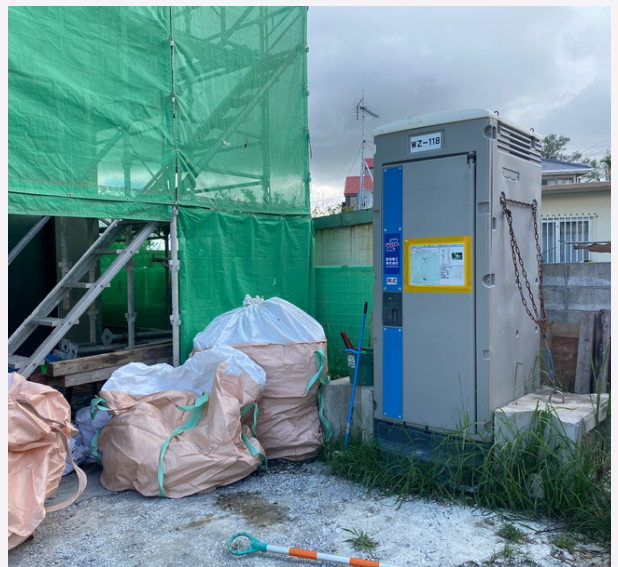
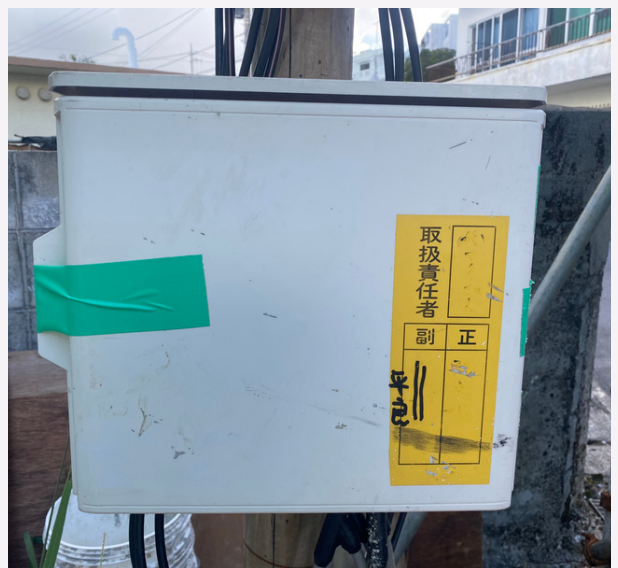
現場名：川満洋一・智子 様 住宅新築工事
建設地：沖縄市胡屋 地内
規模：WRC造、2階建て
代理人：伊礼 貴彦、松田 真

- 管理体制について
 - 作業主任者の未表示
 - 第三者の立入禁止表示が未表示
 - 消火器の未設置
- 整理整頓について
 - 産廃の分別収集は枠の設置が必要
- 墜落転落について
 - 巾木の不備あり
- 電気災害について
 - 責任者表示の文字が消えている
- 近隣への配慮について
 - 仮設トイレの紙がない
 - 前面道路の側溝養生がされていない
