# 安全パトロール

巡視日：2024年2月15日(木)

### ■ 今月のパトロール現場

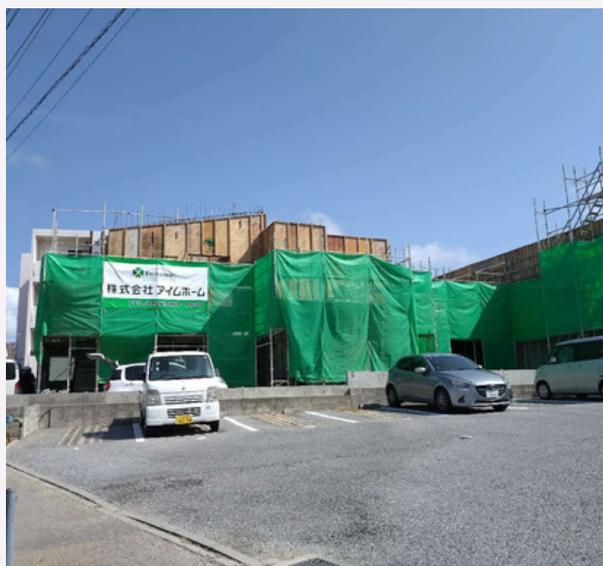
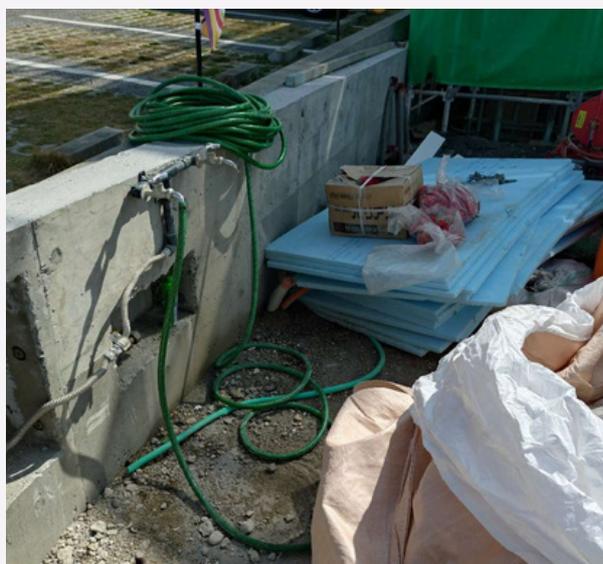
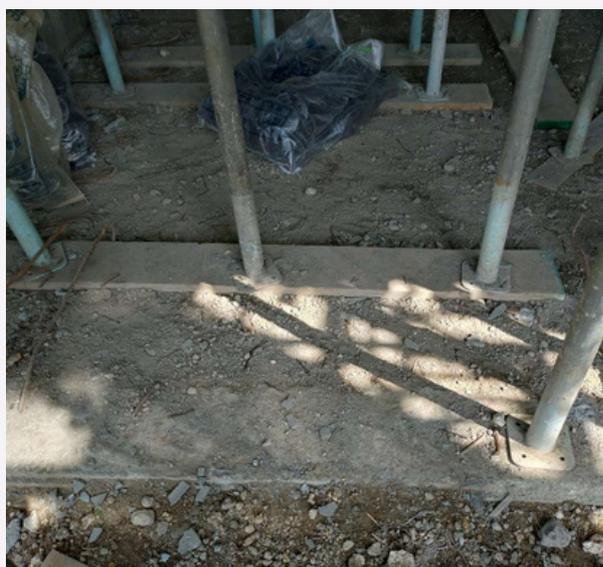
現場名：比嘉直樹 様 二世帯住宅兼貸住宅

- 労災関係成立票、緊急時連絡先、作業主任者、現地KY活動が未実施・表示なし
- 第三者の立入禁止措置なし
- 週間工程表の更新なし

- 建物周辺部に釘の散乱
- 仮設トイレの清掃が必要
- 産業廃棄物の分別がされていない

- 歩道へ資材等のはみ出しあり
- 足場ネットを躯体天端まで延長が必要
- 仮設トイレの清掃要

安全衛生指数：58%（安全面：76% 衛生面：40%）

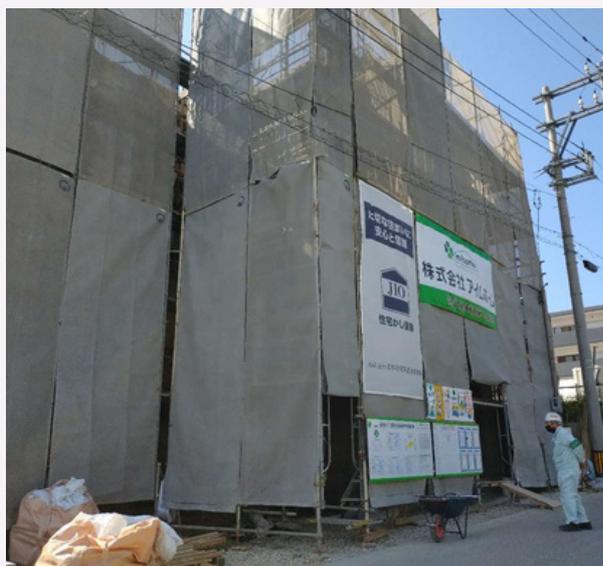
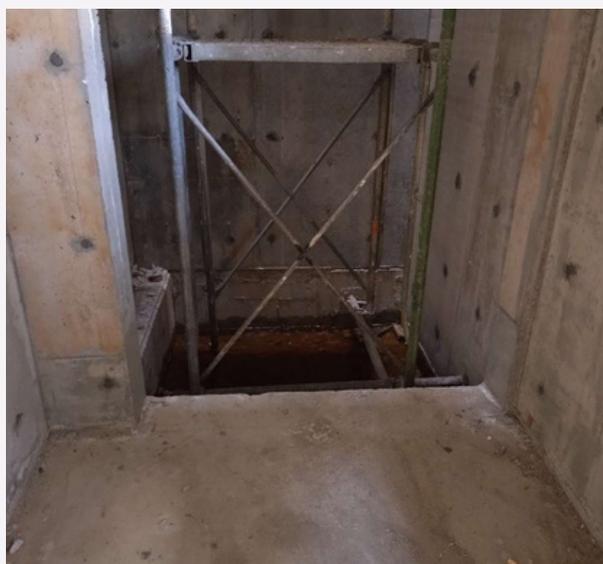
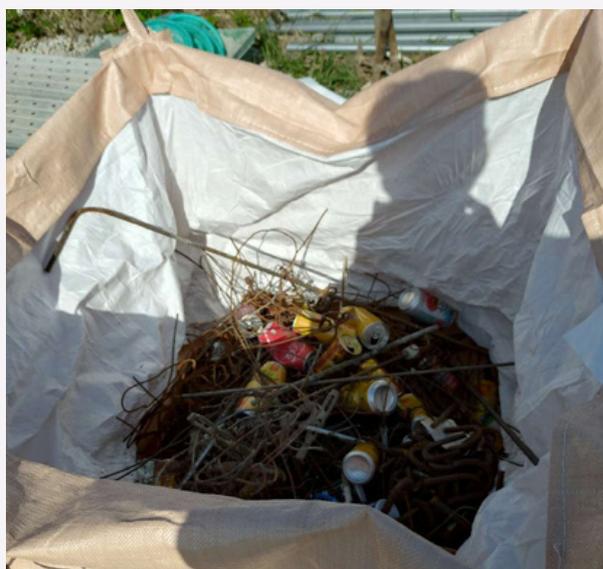
現場名：松田さくら様 事務所新築工事

- 管理体制について
  - 社旗、安全旗の未掲揚
  - 危険物(燃料携帯缶)が未管理
- 整理整頓について
  - 建物周辺部及び、建物内部への釘、タバコ、空き缶、ペットボトルのゴミ等が散乱している
  - 加工クズの集塵対策が未実施
- 墜落転落について
  - EVシャフトの転落対策が未実施
  - ブレスの外れ、中棧の未設置あり
  - 足場シートのたわみ
  - 積載荷重表示なし
  - 足場の作業床の隙間が多い
- 車両系、機械工具について
  - 通信線が足場に接触している
- 近隣への配慮について
  - 前面道路にスロープがはみ出している
  - 側溝の養生がされていない

安全衛生指数：45%（安全面：66% 衛生面：25%）

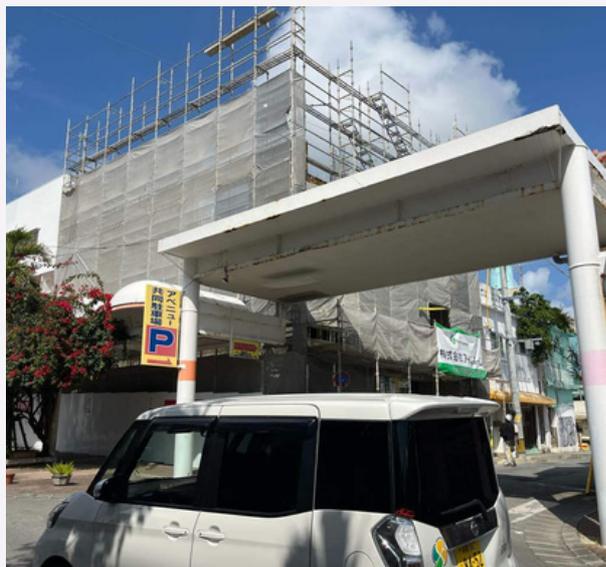
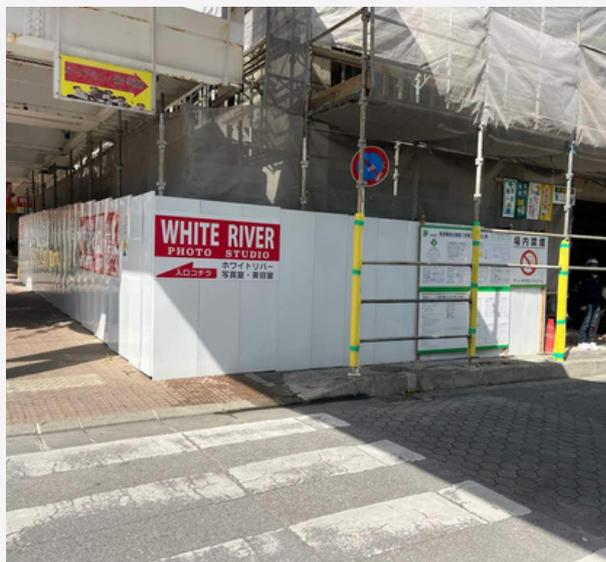
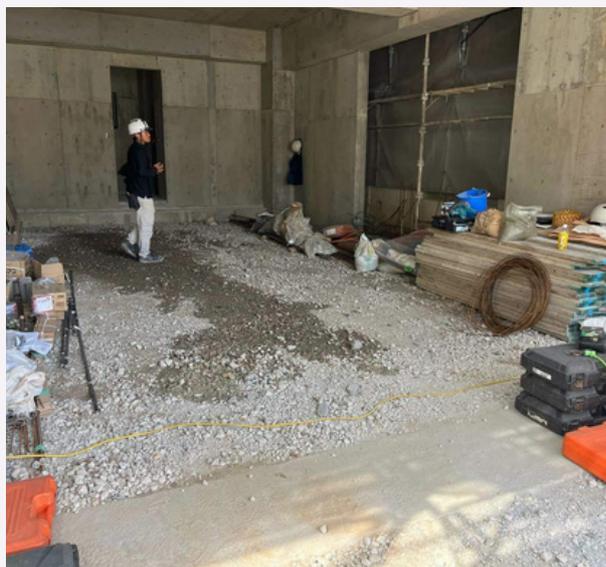
現場名：我那覇真・良子様 店舗兼二世帯住宅

→ 足場の手摺り、筋交いの外れあり

安全衛生指数：95%（安全面：91%、衛生面：100%）

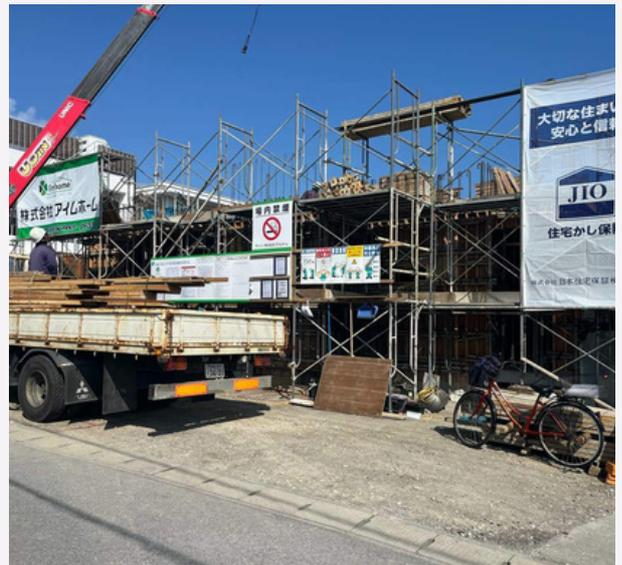
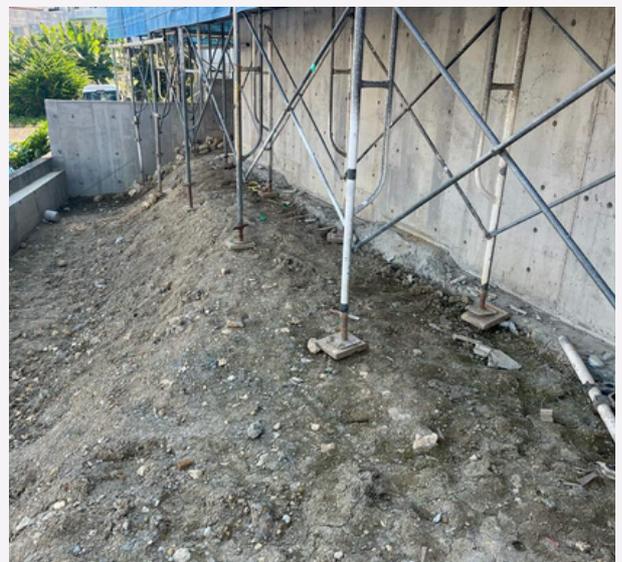
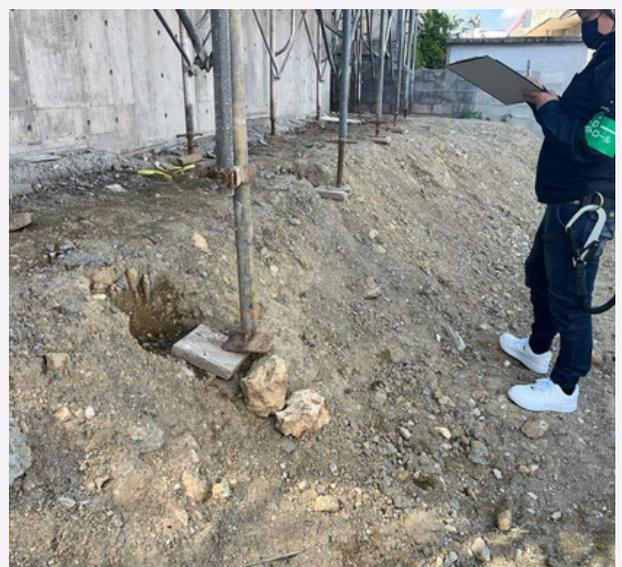
現場名：屋嘉比盛人様 住宅兼共同住宅

- 整理整頓について
  - 建物周辺部及び、建物内部の清掃要
- 墜落転落について
  - 足場の手摺り、筋交いの外れあり
  - 端末部の転落防止措置要
  - シートのたわみあり
  - 足場ジャッキの施工不良あり
- 崩壊倒壊について
  - 掘削面の安全勾配が不適切
  - 山留めが必要
  - 法面保護が必要
- 近隣への配慮について
  - 粉じん対策に一部不備あり
  - 側溝の養生が必要

安全衛生指数：74%（安全面：78%、衛生面：69%）
