安全パトロール

巡視日：2024年3月21日(木)

■ 今月のパトロール現場

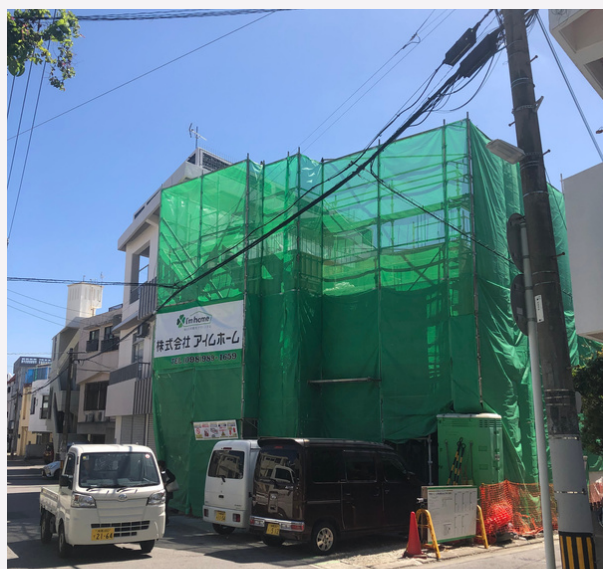
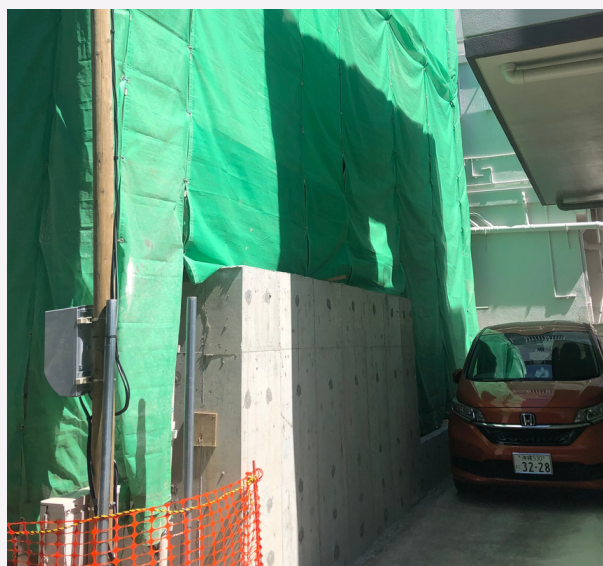
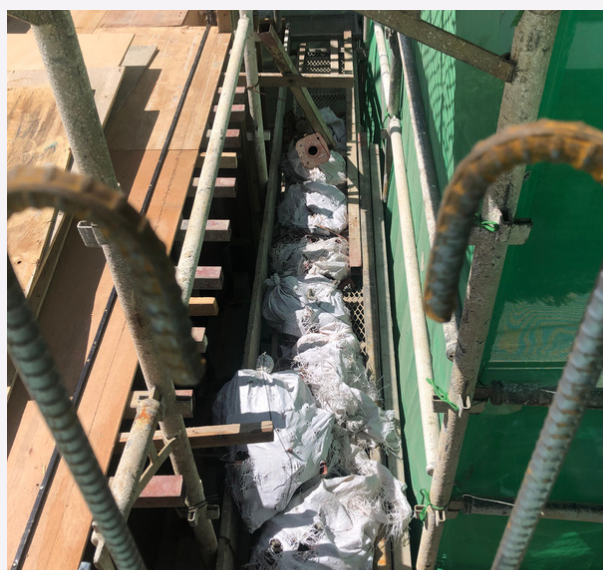
現場名：阿波根昌邦様 住宅新築工事

- 施工管理体制について
 - 現地KY活動が未実施
- 整理整頓について
 - 建物周辺部に不要材
 - 資材の仮置き等未整備、建て込み後要整理
 - 二階部分の整理不足
- 墜落転落について
 - 足場上に不要材あり
 - 脚立足場、梯子など建て込み後に要整理

安全衛生指数：82%（安全面：88% 衛生面：75%）

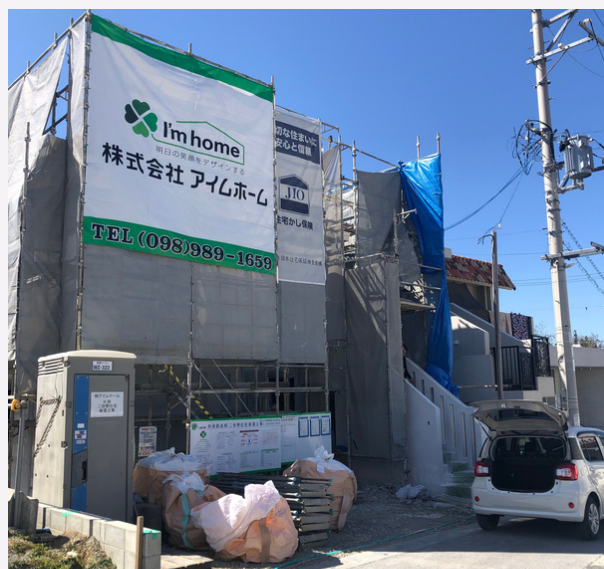
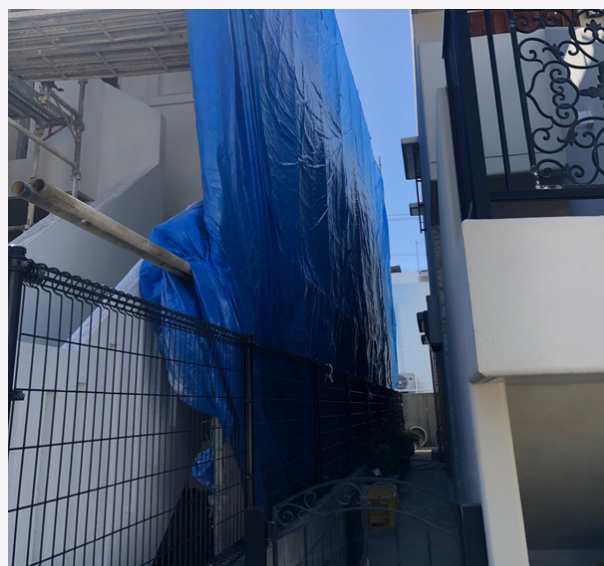
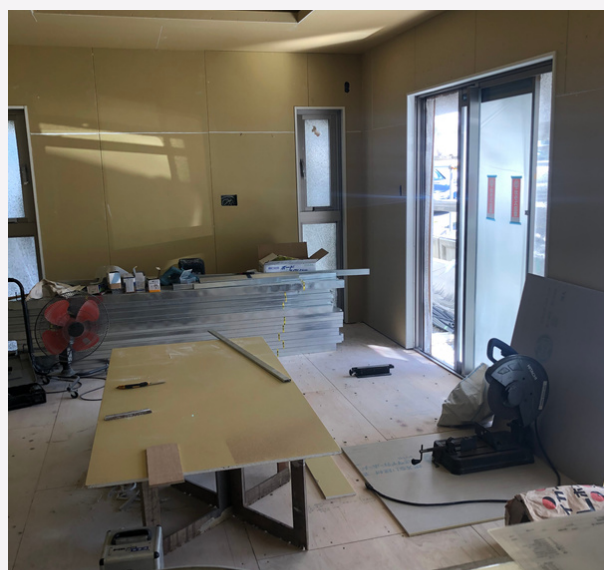
現場名： 野原朝貞 様 二世帯住宅新築工事

- 整理整頓について
 - 建物周辺にて、コンガラ、GLボンドの放置あり
- 墜落転落について
 - 開口部に手摺りなし
 - 足場の手摺り、筋交い不足あり
 - 端末部の転落防止手摺要設置
 - 手摺り、中棧、巾木の不足あり
 - シートの弛み、めくれあり

安全衛生指数：87%（安全面：82% 衛生面：91%）

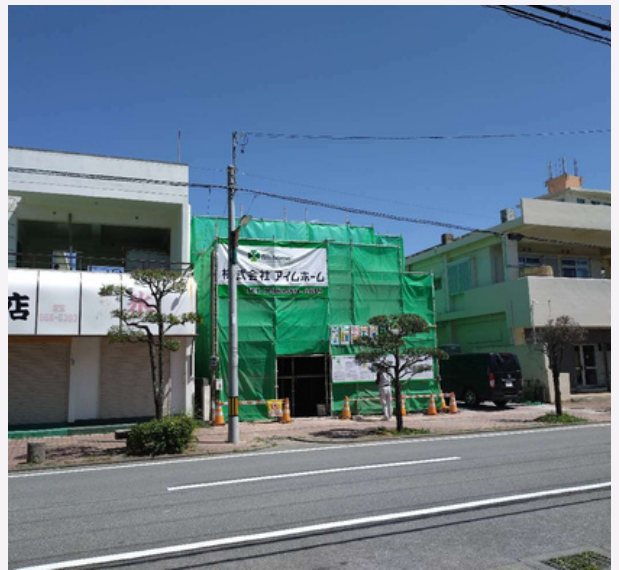
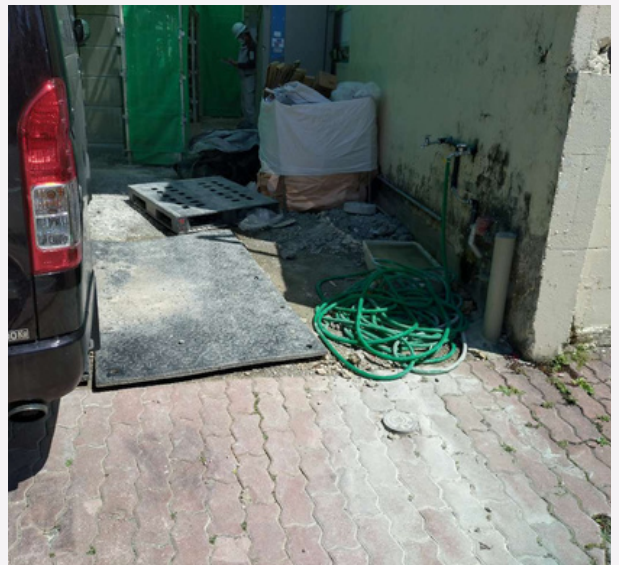
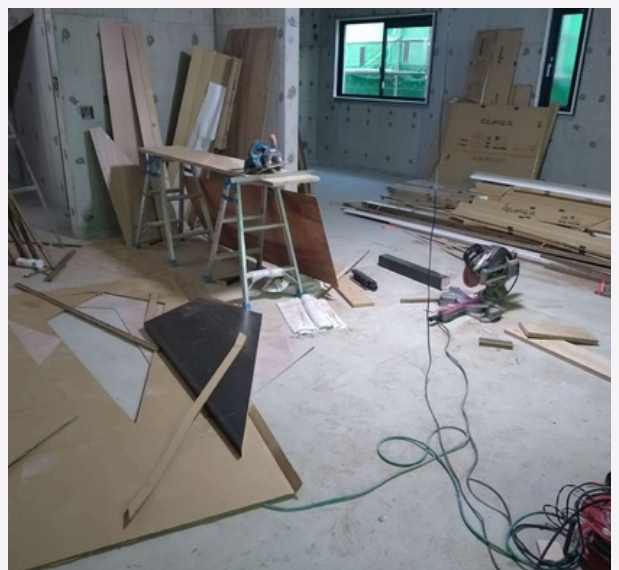
現場名： 稲福勉 様 住宅新築工事

- 施工管理体制について
 - 現地KY活動の未実施、未記入
- 整理整頓について
 - CD管引き上げ、通路セメントノロの清掃、工具洗い場の検討
 - 作業通路の整理整頓要
 - 建物内部の不要材の引き上げ要
 - 仮設トイレの清掃要
 - 産廃の分別がされていない
 - 加工場所を決め、加工クズが散らばらないように整備する事
- 墜落転落について
 - 吹抜け階段の開口部に転落防止措置要
 - 足場の手摺り、屋上栈橋の復旧要
 - 手摺り、中棧、巾木の不足あり
- 車両系、機械系について
 - 工事車両の車止め措置要

安全衛生指数：56%（安全面：81%、衛生面：30%）

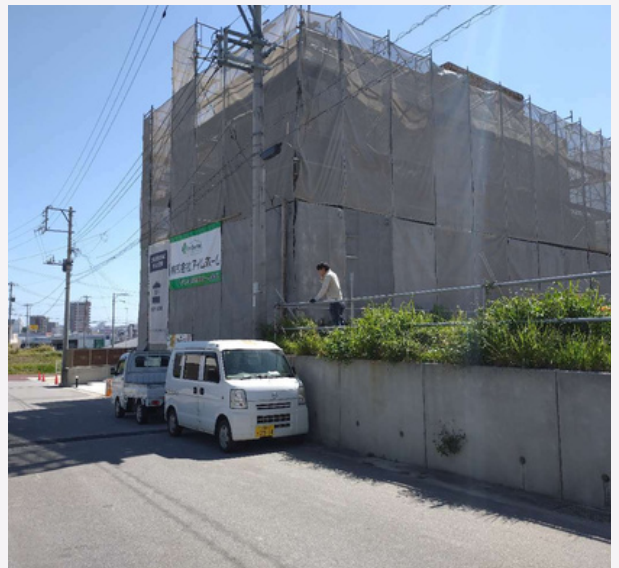
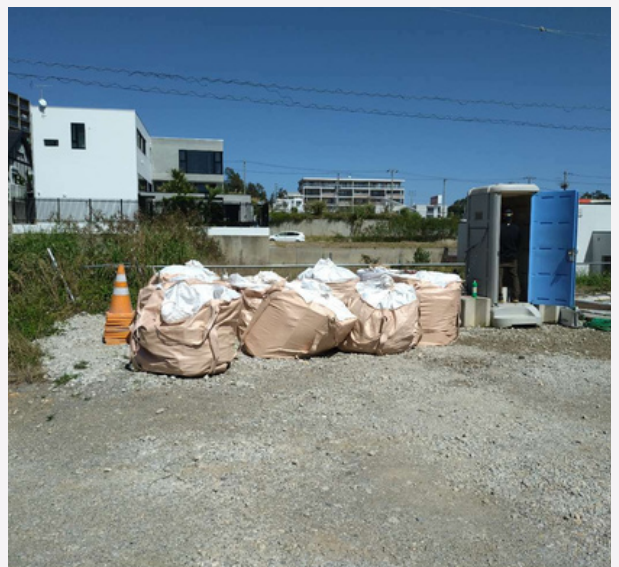
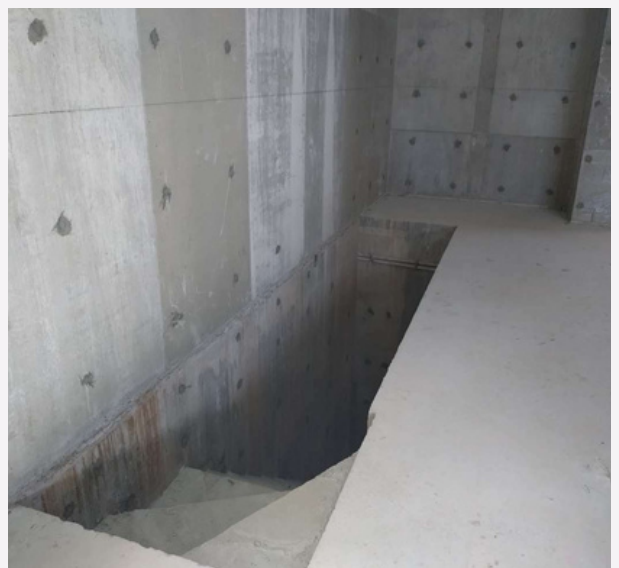
現場名：松田さくら様 住宅兼事務所新築

- 施工管理体制について
 - 現地KY活動の未実施
 - **作業員のノーヘル!**
 - 週間工程表が更新されていない
- 整理整頓について
 - 不要材の搬出要
 - 型枠解体後の清掃要
 - 弁当ガラ、飲み物ガラの持ち帰り徹底
- 墜落転落について
 - EVシャフトの墜落転落対策要
 - 足場の手摺り、筋交い、巾木など、多数の不備あり
 - シートの弛みたわみ、養生紐の未結束
 - 足場の根がらみの再調整要
 - 積載荷重の表示なし
- 電気災害について
 - 取扱責任者表示の文字が薄れている

安全衛生指数：48%（安全面：45%、衛生面：50%）
