安全パトロール

巡視日：2024年7月20日(木)

■ 今月のパトロール現場

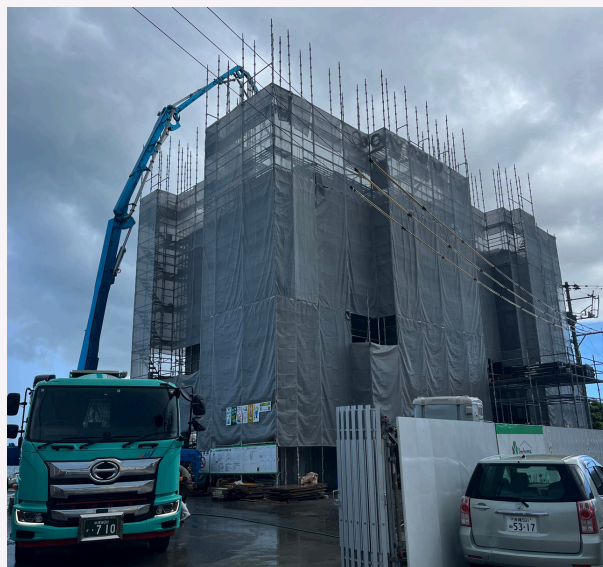
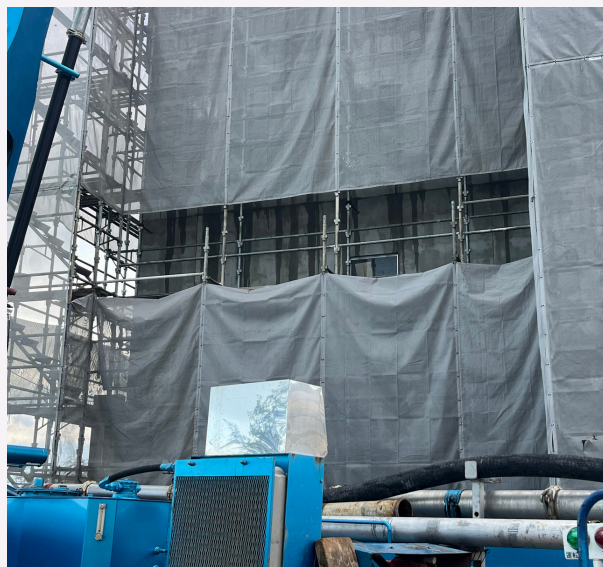
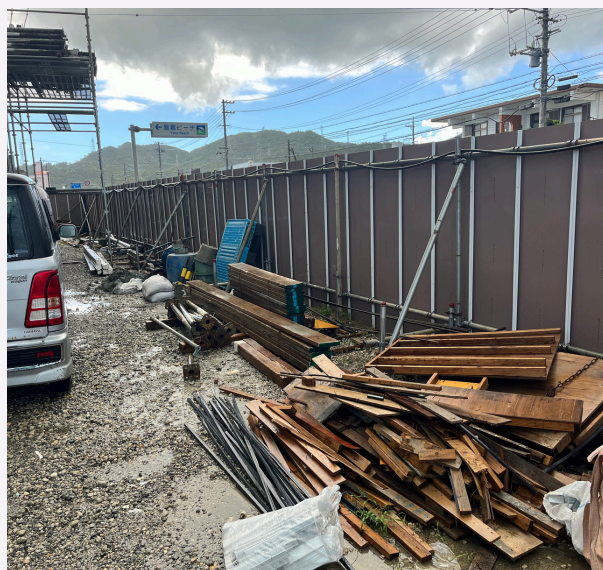
現場名：K 様 店舗兼共同住宅新築工事
建設地：金武町屋嘉230番
規模：RC造、5階建て
代理人：津嘉山 健・根波

- 施工管理について
 - 現地KY活動実施なし
 - 仮設足場にシート看板未掲揚
 - 敷地側面に第三者の立入禁止措置要
 - EVピット箇所立入禁止対策なし
- 整理整頓について
 - 建物周辺部の不要材散乱及び、タバコの吸い殻ポイ捨てあり
- 墜落転落について
 - 養生シートの弛みあり
- 車両機械系について
 - リフト、EV等の不備あり
- 近隣への配慮について
 - 建物周辺に資材多数あり。工事用通路の確保要
 - 飛散物の散乱あり
 - 飛散物の飛散対策なし
 - 送電線の養生不足

安全衛生指数：66%（安全面：82% 衛生面：50%）

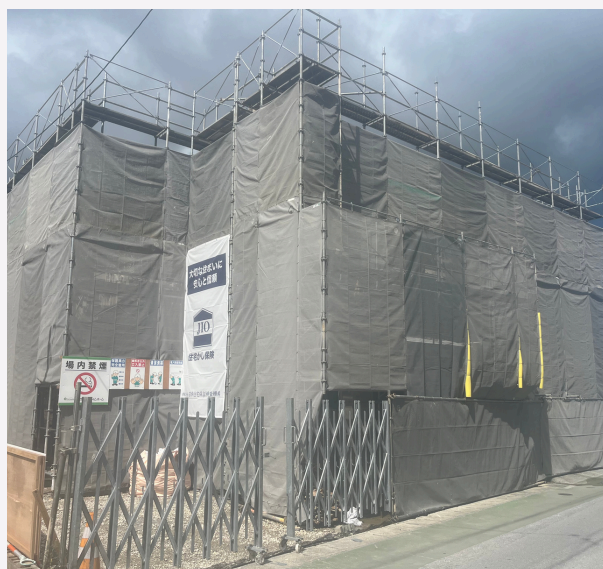
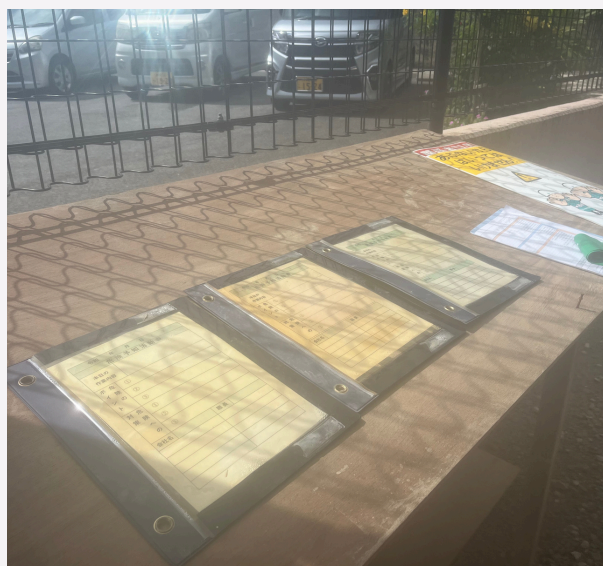
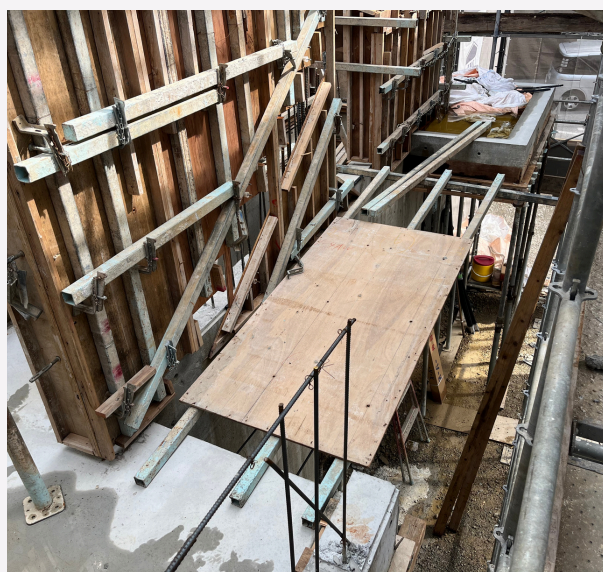
現場名：又吉トミ子 様 住宅兼共同住宅新築工事
建設地：沖縄市比屋根 6 丁目432番1
規 模：RC造、3 階建て
代理人：下里 次監

- 施工管理体制について
 - 工事看板の未記入多数
 - シート看板未掲揚
- 整理整頓について
 - 型枠解体後の釘が多数散乱
- 墜落転落について
 - 一部足場の未施工あり
 - 積載荷重表示の記載なし
- 近隣への配慮について
 - 足場が一部道路上に飛び出している

安全衛生指数：70%（安全面：67%、衛生面：73%）

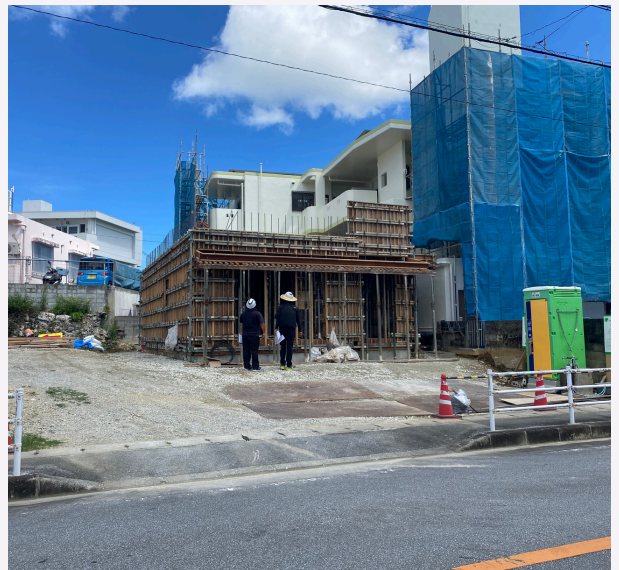
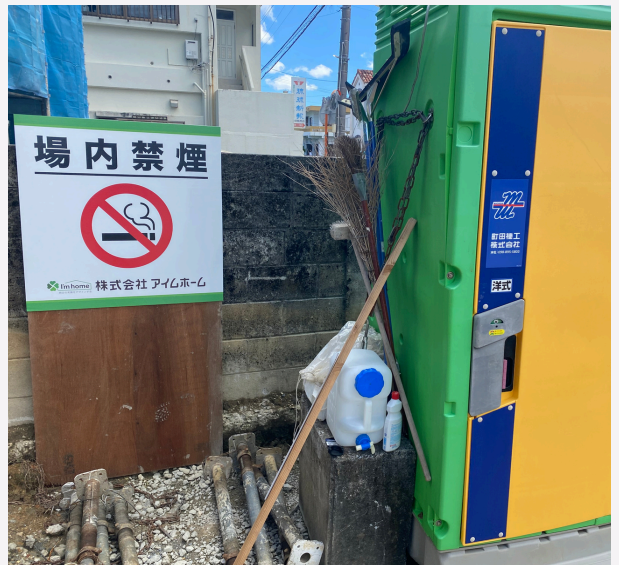
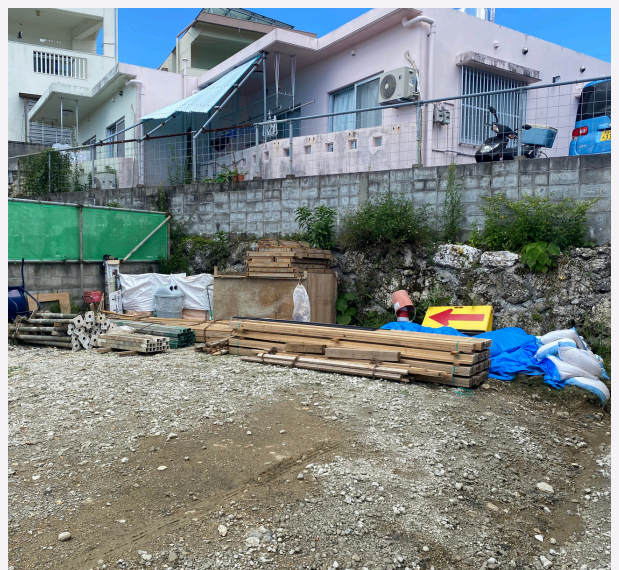
現場名：平良啓之 様 住宅新築工事
建設地：宜野湾市長田 地内
規 模：WRC造、1階建て
代理人：岡峰 涼

- 施工管理について
 - 現地KY活動の未実施
 - 第三者の立入禁止表示なし
 - 週間工程表の未更新
- 近隣への配慮について
 - 掲示物未設置の為、近隣告知表示なし

安全衛生指数：79%（安全面：70%、衛生面：88%）

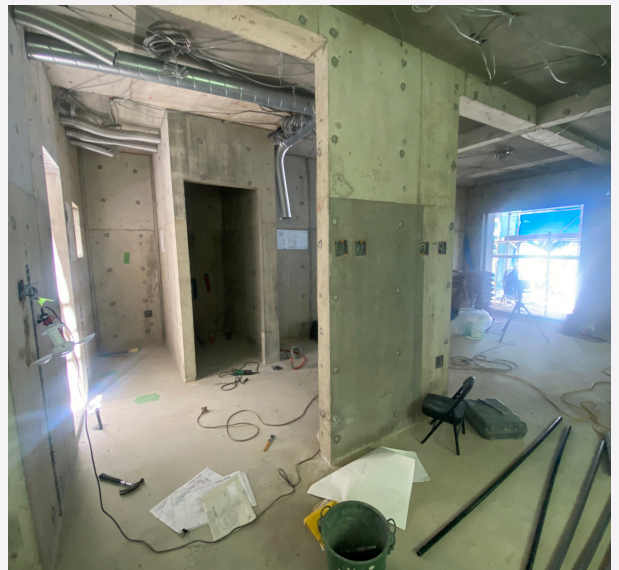
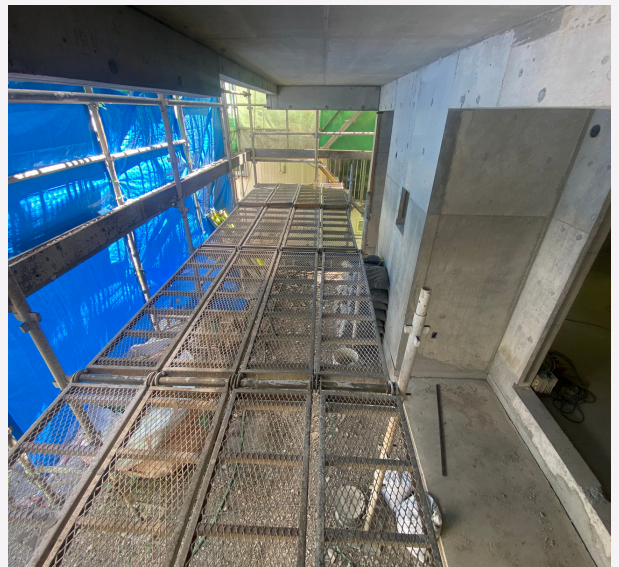
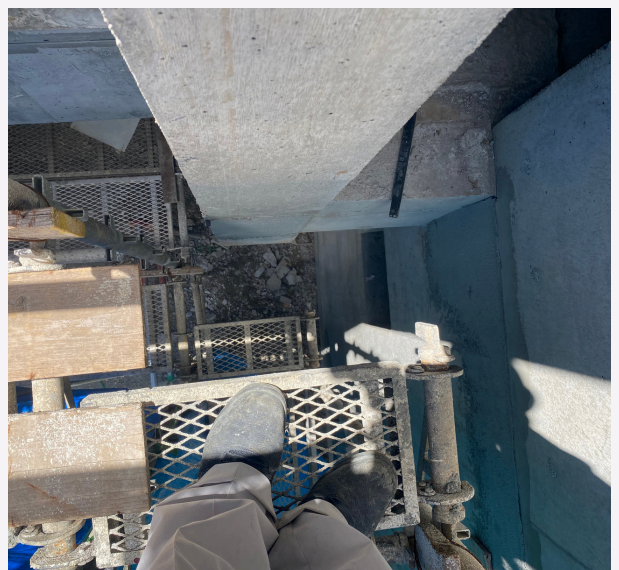
現場名：権藤丞・しおり 様 住宅新築工事
建設地：那覇市泊1丁目19番11
規模：WRC造、2階建て
代理人：金城 晃也

- 施工管理体制について
 - 現地KY活動表の未記入
 - はつり作業時の防塵マスク及び、保護メガネの未着用
 - 頂夏季の未設置
- 墜落転落について
 - 危険個所表示の不備。手摺りの設置要
 - 渡栈橋の未復旧
 - 巾木の不備あり
 - 積載荷重表示の記載なし
- 車両系、機械工具について
 - ベビーサンダー回転保護カバー不備（現地にて是正済み）
- 近隣への配慮について
 - 打設前告知などの周知なし

安全衛生指数：78%（安全面：67% 衛生面：90%）
