安全パトロール

巡視日：2024年6月20日(木)

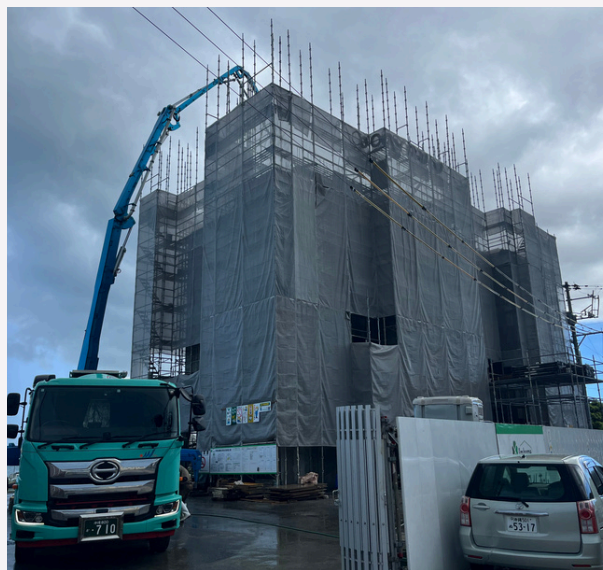
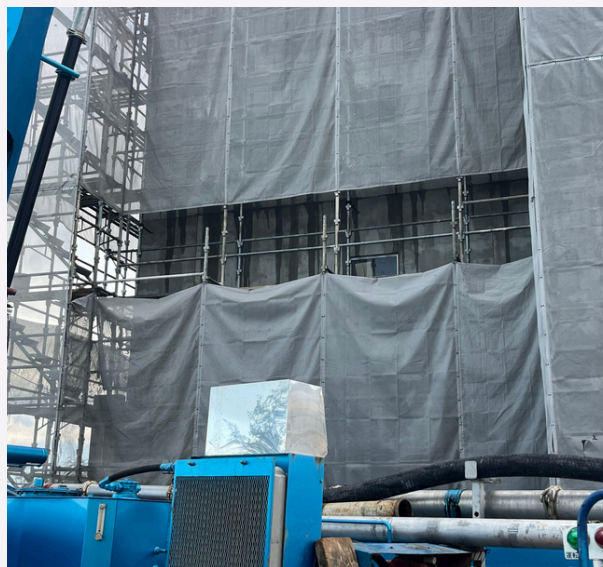
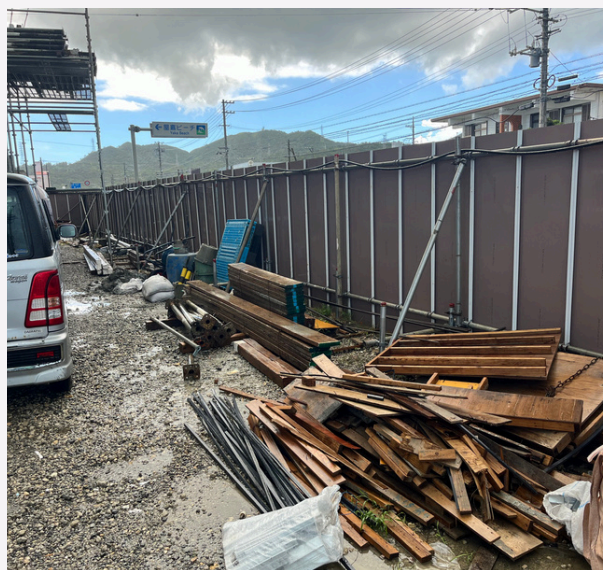
- 施工管理について
 - 現地KY活動実施なし
 - 仮設足場にシート看板未掲揚
 - 敷地側面に第三者の立入禁止措置要
 - EVピット箇所立入禁止対策なし
- 整理整頓について
 - 建物周辺部の不要材散乱及び、タバコの吸い殻ポイ捨てあり
- 墜落転落について
 - 養生シートの弛みあり
- 車両機械系について
 - リフト、EV等の不備あり
- 近隣への配慮について
 - 建物周辺に資材多数あり。工事用通路の確保要
 - 飛散物の散乱あり
 - 飛散物の飛散対策なし
 - 送電線の養生不足

安全衛生指数：66%（安全面：82% 衛生面：50%）

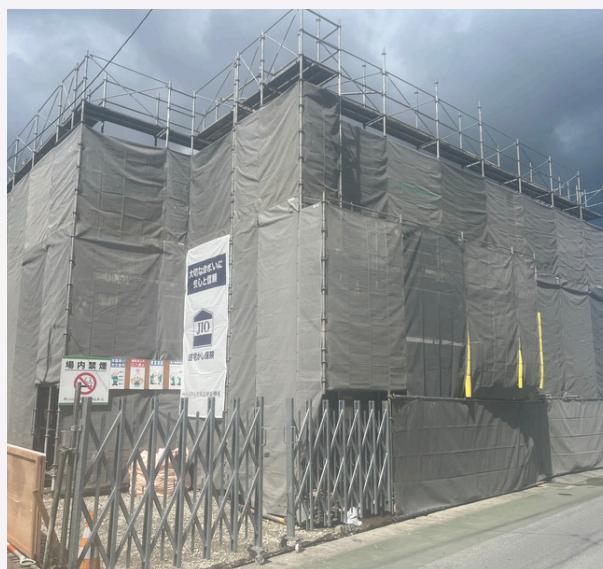
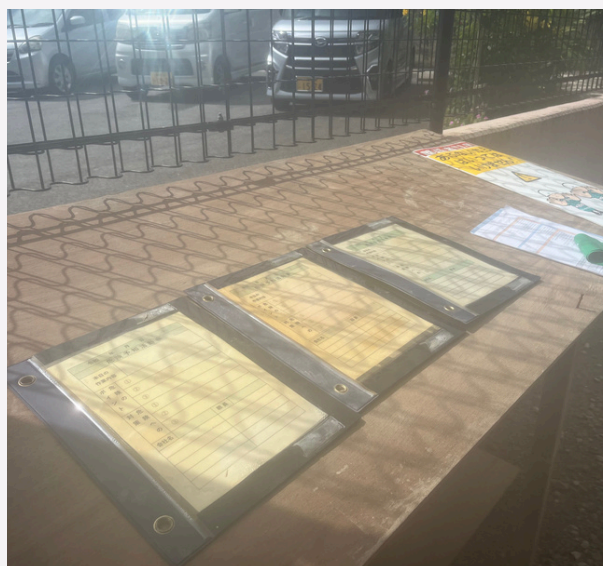
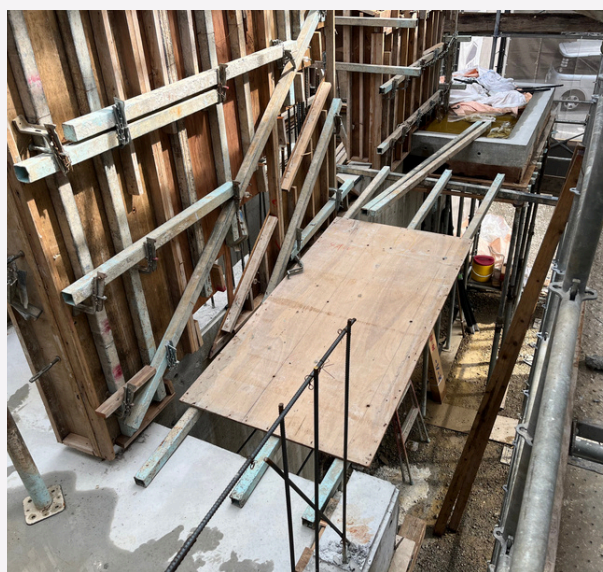
- 施工管理体制について
 - 工事看板の未記入多数
 - シート看板未掲揚
- 整理整頓について
 - 型枠解体後の釘が多数散乱
- 墜落転落について
 - 一部足場の未施工あり
 - 積載荷重表示の記載なし
- 近隣への配慮について
 - 足場が一部道路上に飛び出している

安全衛生指数：70%（安全面：67%、衛生面：73%）

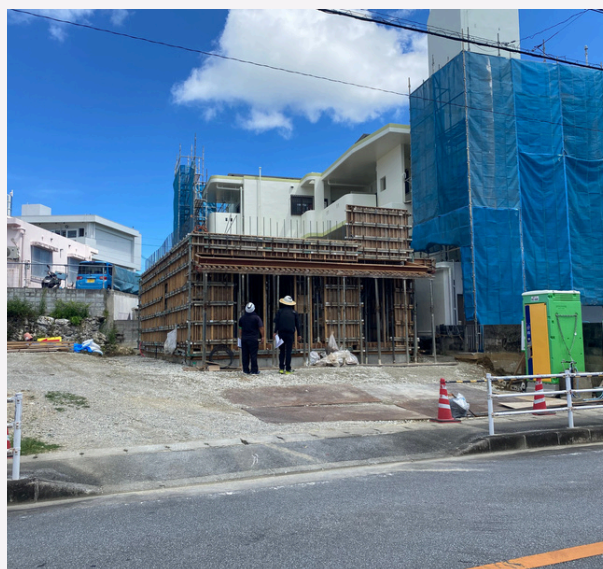
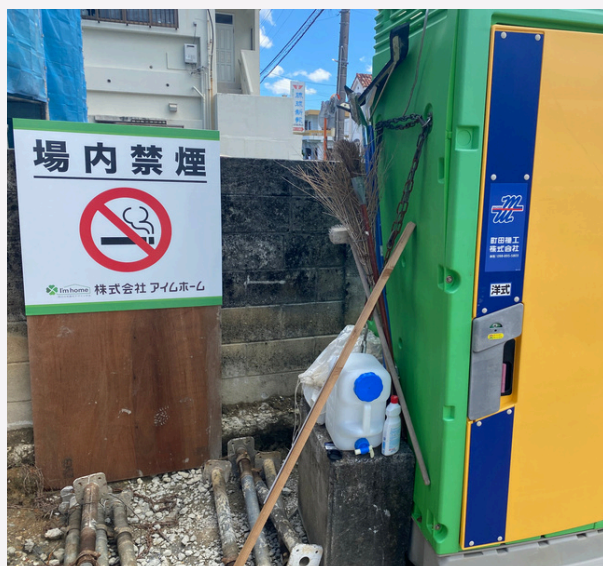
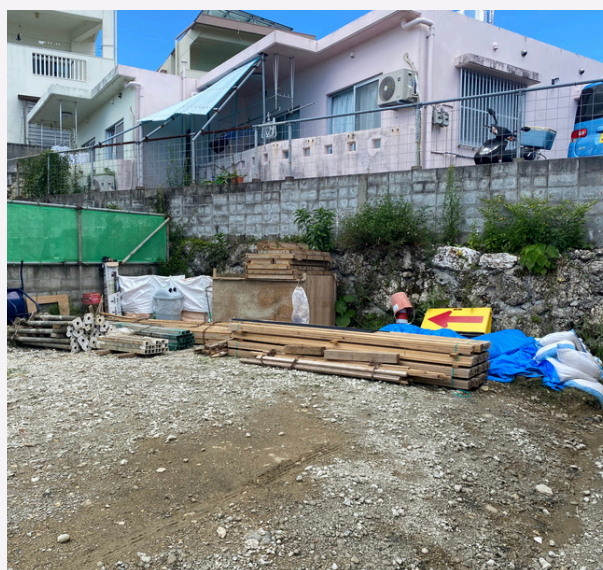
- 施工管理について
 - 現地KY活動の未実施
 - 第三者の立入禁止表示なし
 - 週間工程表の未更新
- 近隣への配慮について
 - 掲示物未設置の為、近隣告知表示なし

安全衛生指数：79%（安全面：70%、衛生面：88%）

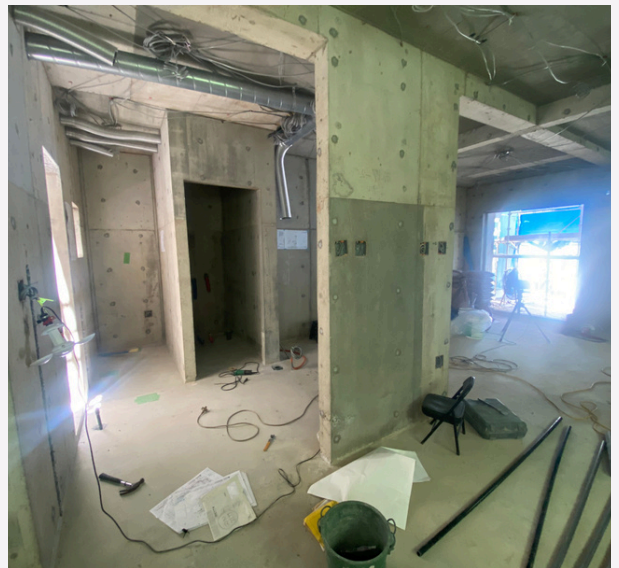
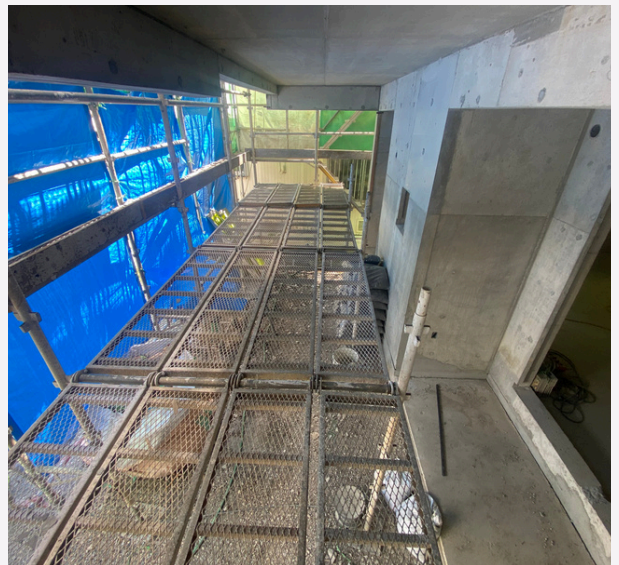
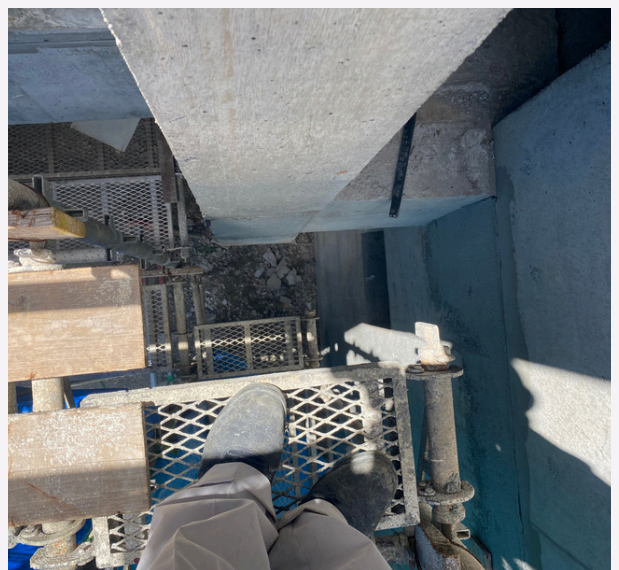
- 施工管理体制について
 - 現地KY活動表の未記入
 - はつり作業時の防塵マスク及び、保護メガネの未着用
 - 頂夏季の未設置
- 墜落転落について
 - 危険個所表示の不備。手摺りの設置要
 - 渡栈橋の未復旧
 - 巾木の不備あり
 - 積載荷重表示の記載なし
- 車両系、機械工具について
 - ベビーサンダー回転保護カバー不備（現地にて是正済み）
- 近隣への配慮について
 - 打設前告知などの周知なし

安全衛生指数：78%（安全面：67% 衛生面：90%）
