# 安全パトロール

巡視日：2025年05月15日(木)

現場名：金城秀孝 様 二世帯住宅新築工事  
建設地：浦添市南第二土地区画整理事業地35街区1画地  
規 模：WRC造、2階建て  
代理人：金城 晃也

現場名：勝連朝史 様 住宅新築工事  
建設地：津嘉山北土地区画整理内 9 9 街区 2 6 画地  
規 模：WRC造、2 階建て  
代理人：親富祖 明

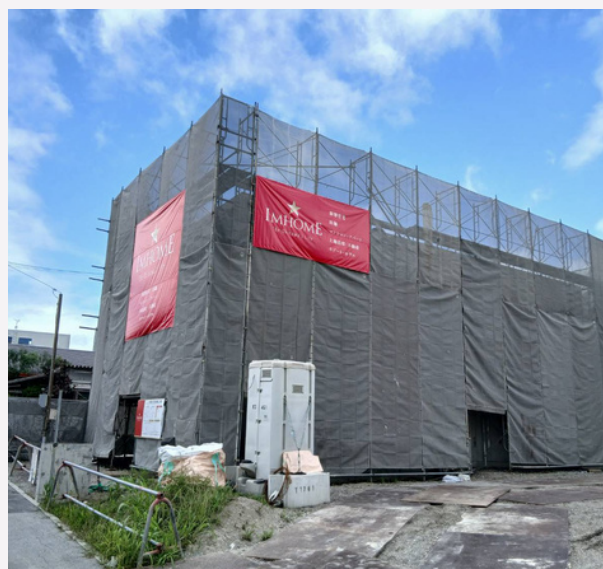
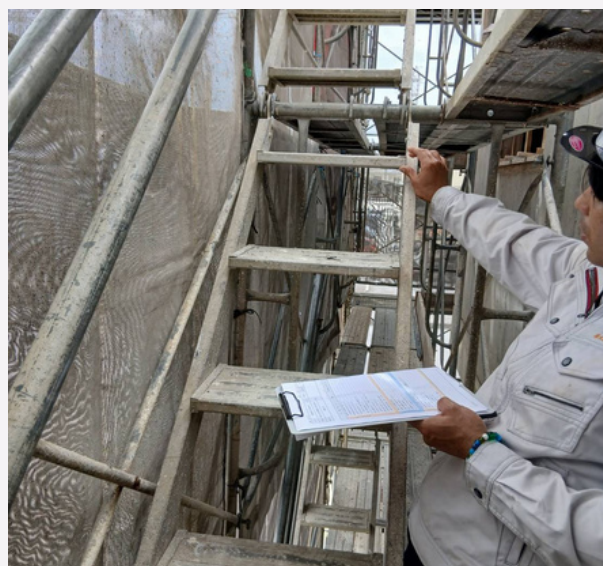
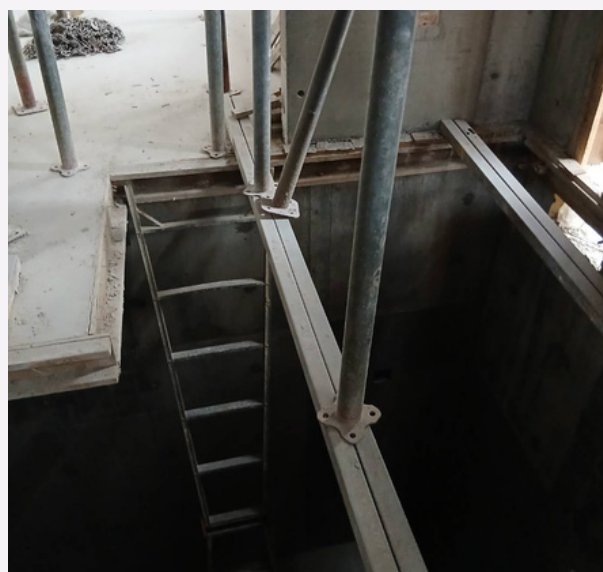
- 施工管理について
  - 工事看板の未設置
  - 週刊工程表の掲示なし
  - KY活動実施なし
  - 第三者の立ち入り禁止措置対策なし
- 整理整頓について
  - 隣地へ廃材が置かれている
  - 資材の仮置き、建物内の整理整頓要
  - 仮設トイレが傾いている
  - 産廃の分別がされていない
  - 加工クズなどの集塵対策なし
- 墜落転落について
  - 足場の手摺り、筋交の外れ多数
  - 積載荷重表示なし
- 車両系、機械系について
  - 障害物・架空電線の養生、明示なし
- 近隣への配慮について
  - 側溝の養生、前面道路の清掃要

安全衛生指数：35%（安全面：32% 衛生面：38%）

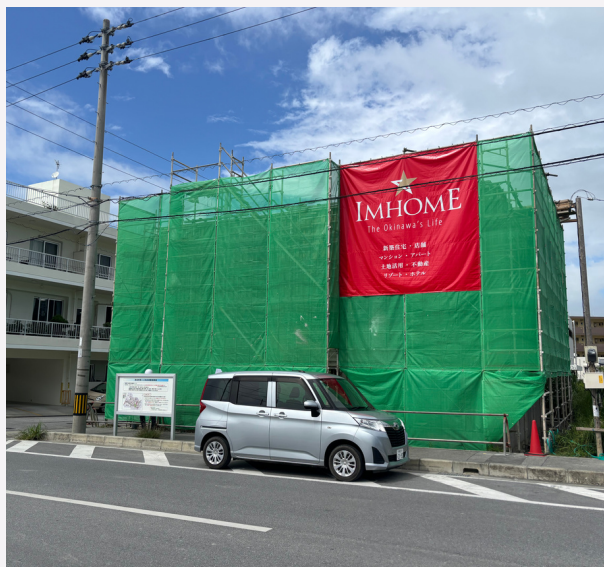
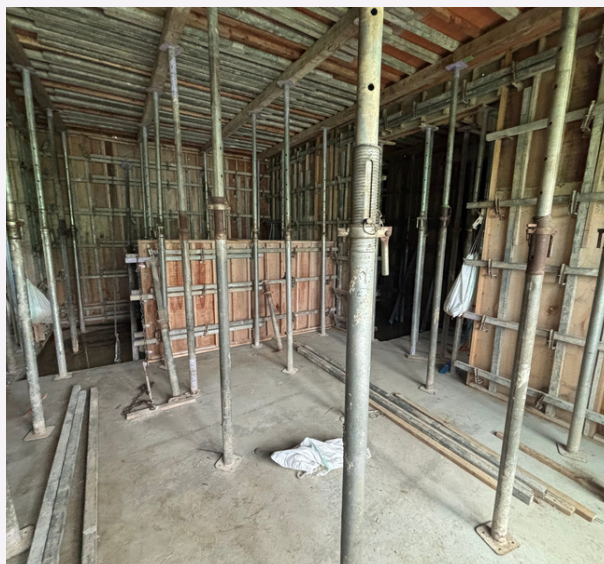
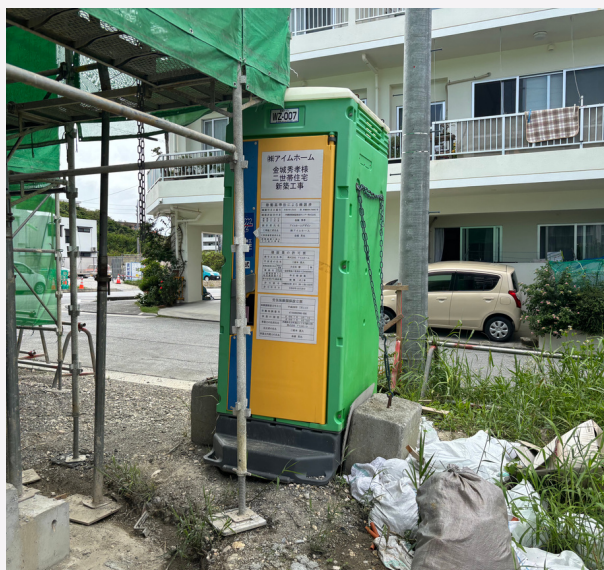
- 施工管理体制について
  - 緊急連絡体制表の掲示なし
  - 現地KY活動実施なし
- 整理整頓について
  - 建物内の整理整頓要
  - 産廃の分別がされていない
- 墜落転落について
  - 開口部の手摺り、囲いなどなし
  - 脚立足場・梯子等の適正利用なし
  - 作業中に外した足場が未復旧
  - 積載荷重表示の記載なし
  - 建物と足場の隙間が不適切あり
- 電気災害について
  - 取扱責任者表示が薄れて読めない
- 近隣への配慮について
  - 一般者通路、工事用通路及び作業帯に不備あり

安全衛生指数：65%（安全面：57% 衛生面：73%）
