安全パトロール

巡視日：2022年11月24日(木)

現場名：(同)I's 様 住宅兼共同住宅新築工事
建設地：宜野湾市真志喜 地内
規模：RC造、3階建て
代理人：与那嶺 啓介

現場名：棚原雅 様 共同住宅新築工事
建設地：浦添市西原 地内
規模：RC造、3階建て
代理人：金城 晃也

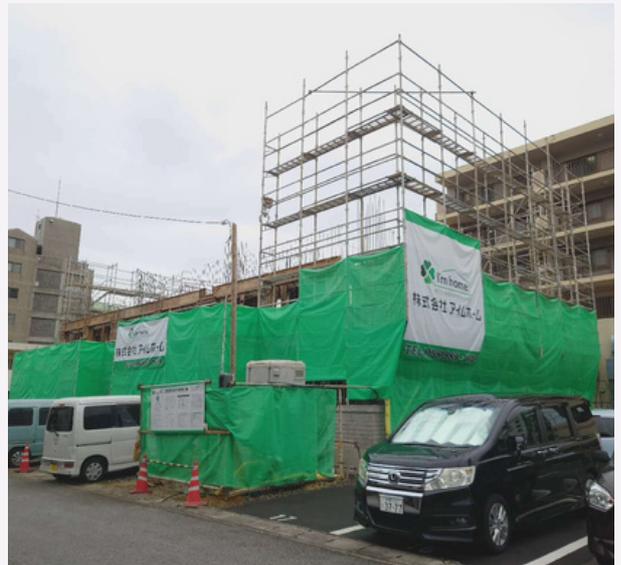
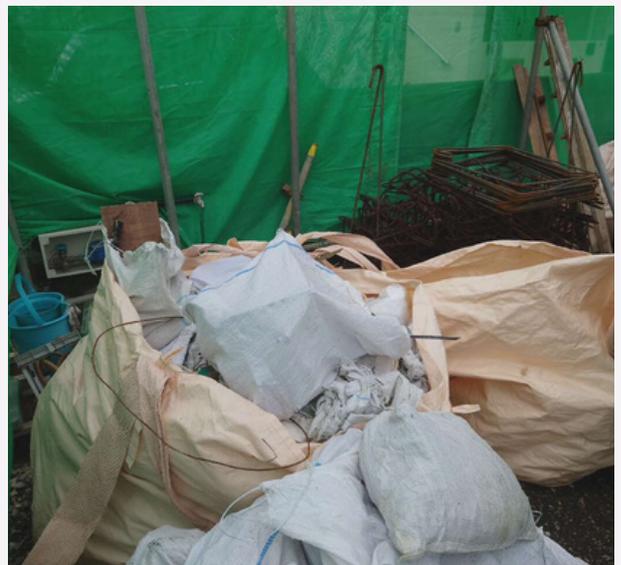
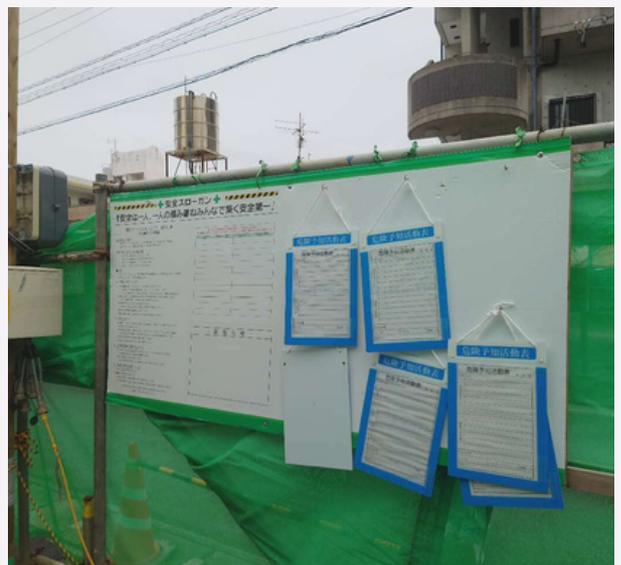
- 管理体制について
 - 作業主任者表示の記載に不備あり
 - 現地KY活動の未実施
 - 危険区域(先行足場)への侵入禁止表示が必要
- 整理整頓について
 - 資材等の仮置きが未管理
 - 産業廃棄物の未分別
- 墜落転落について
 - 一部、筋交い外れの未復旧あり
 - 末端部の墜落防止措置が必要
 - 積載荷重の表示なし

安全衛生指数：80%（安全面：77%、衛生面：83%）

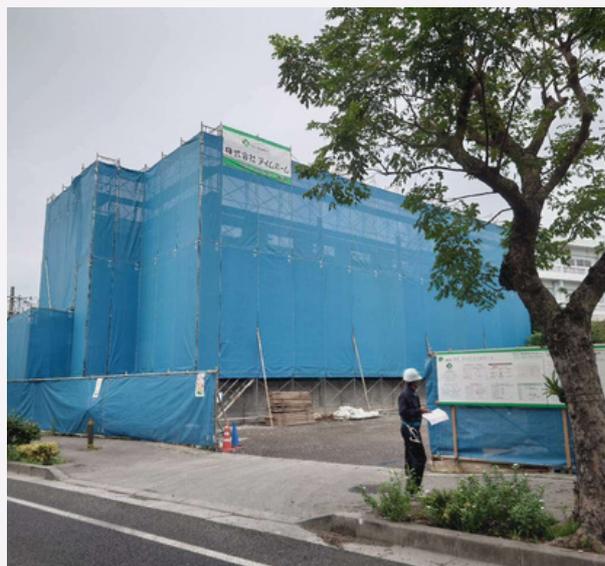
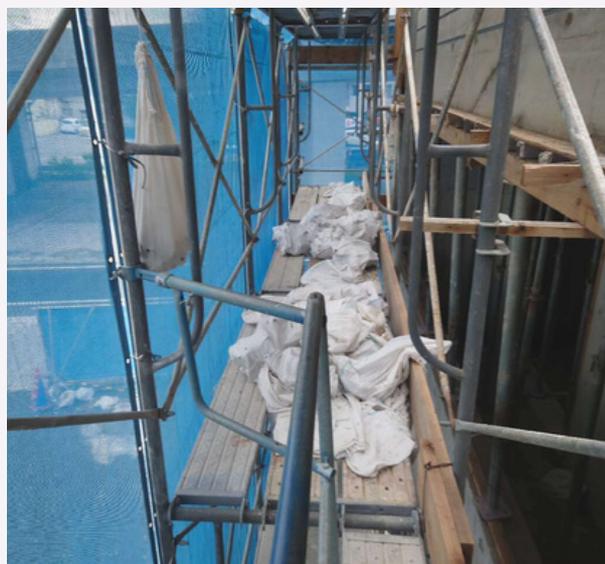
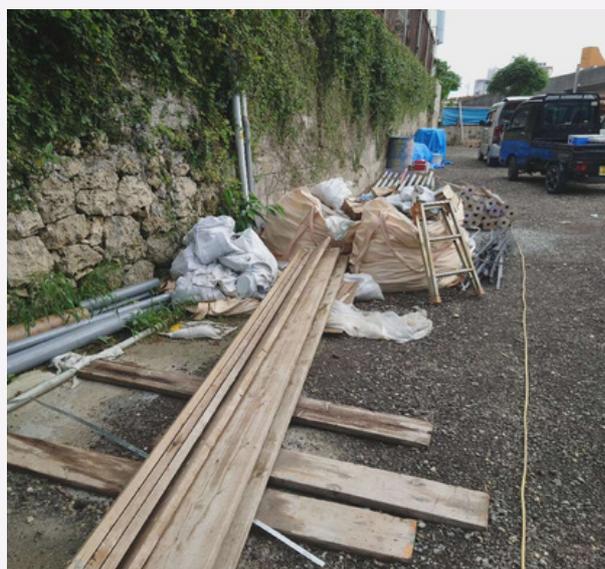
- 管理体制について
 - 作業主任者表示の記載に不備あり
 - 現地KY活動の未実施
 - 2階の型枠解体作業中の立入禁止措置の表示なし
- 整理整頓について
 - 足場下の建物まわりの整理整頓が未
 - 足場作業床への仮置きが不適切
 - 1階型枠解体作業後の清掃未実施
 - 産業廃棄物の未分別
- 墜落転落について
 - スラブの荷揚げ開口部の安全対策が未
 - 一部、ブレスの外れあり
 - 積載荷重表示なし
- 電気災害について
 - 取扱責任者表示が消えている
- 近隣への配慮について
 - 側溝の養生が未

安全衛生指数：74%（安全面：62%、衛生面：68%）
