安全パトロール

巡視日：2022年4月28日(木)

現場名：平安拓也 様 住宅兼共同住宅新築工事
建設地：北谷町字吉原
規模：RC造、4階建て
代理人：金城 晃也

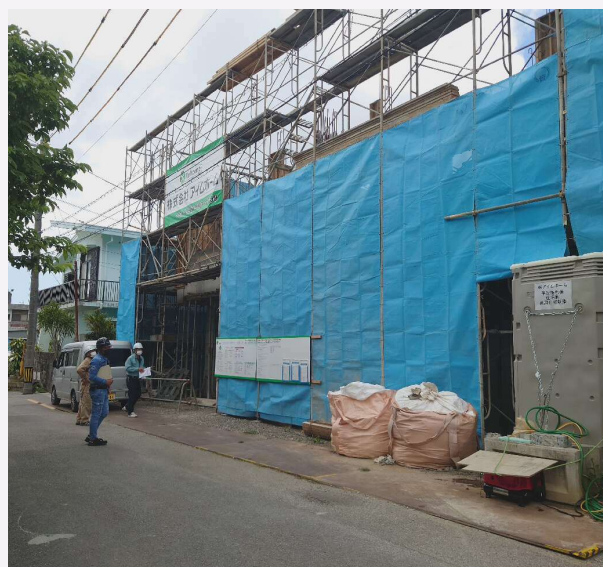
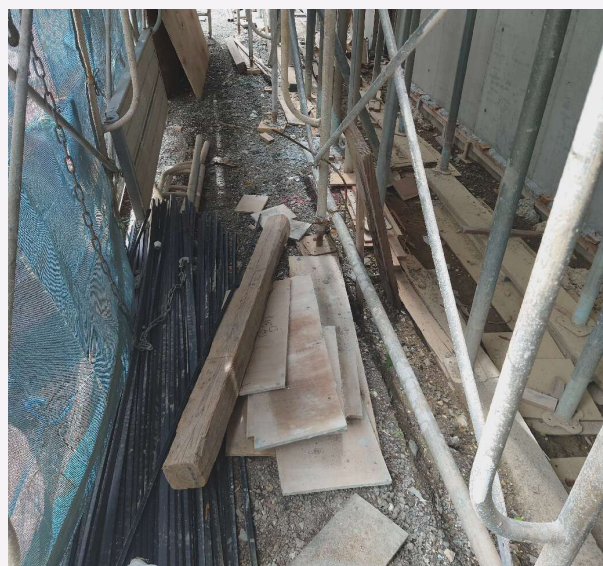
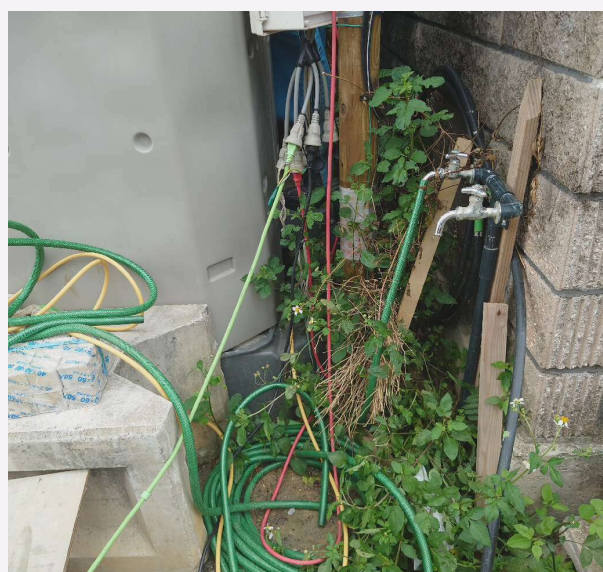
- 整理整頓について
 - 建物周辺部及び、建物内等の整理整頓について不要な資材や型枠解体時の残材の搬出要
- 墜落転落について
 - ブレスの外れ、巾木の未復旧あり
 - 足場の積載荷重は目につく場所に掲示する事
- 近隣への配慮について
 - 粉じん対策(足場養生ネット)無し
- 所見
 - 仮設水道の位置や、洗い場の在り方について要検討

安全衛生指数：69%（安全面：89%、衛生面：50%）

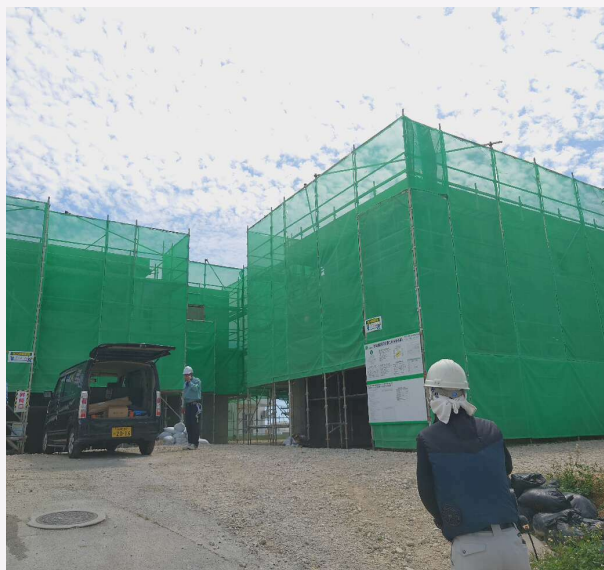
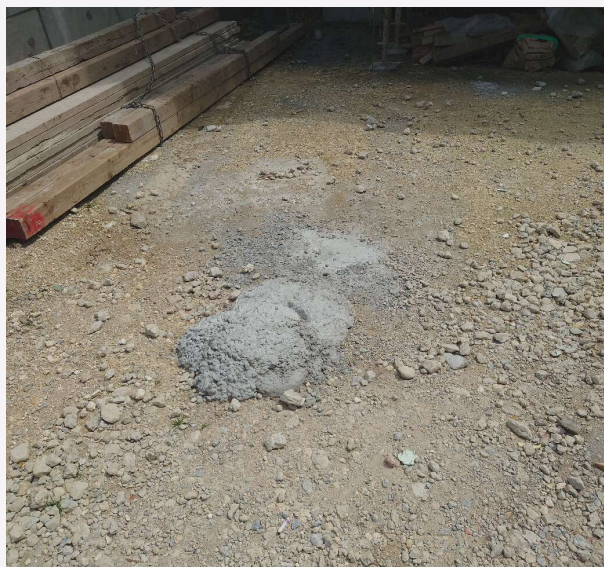
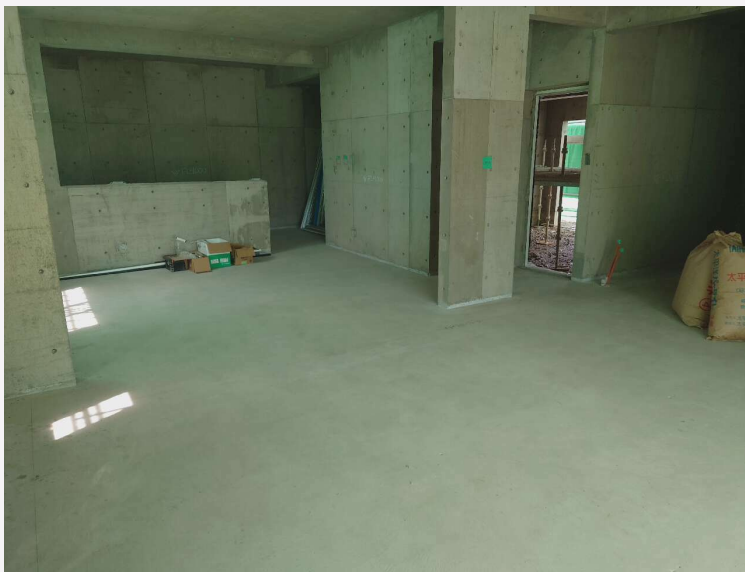
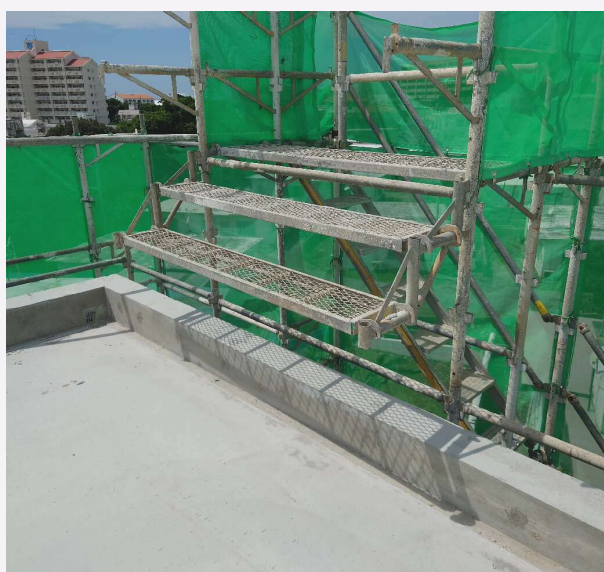
現場名：我謝政博 様 貸住宅新築工事
建設地：嘉手納町字水釜
規模：WRC造、2階建て
代理人：津嘉山 健

- 整理整頓、清掃状況について
→ 建物周辺部の清掃要
(釘、コンクリート、モルタルガラあり)
- 墜落転落について
→ 渡棧橋の段差が大きい

安全衛生指数：91%（安全面：94%、衛生面：88%）

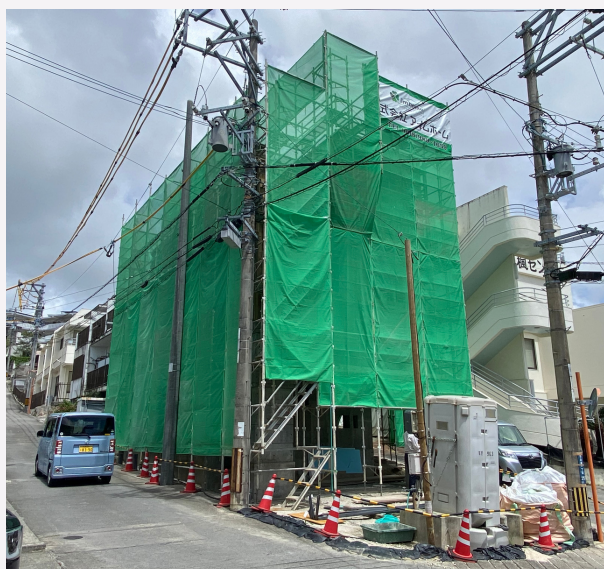
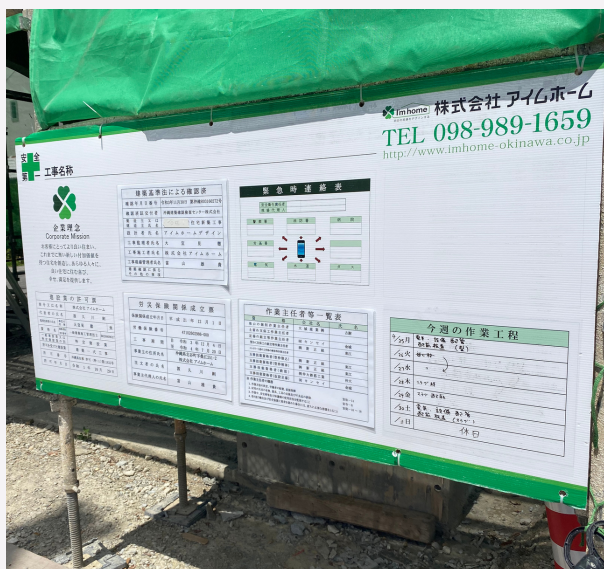
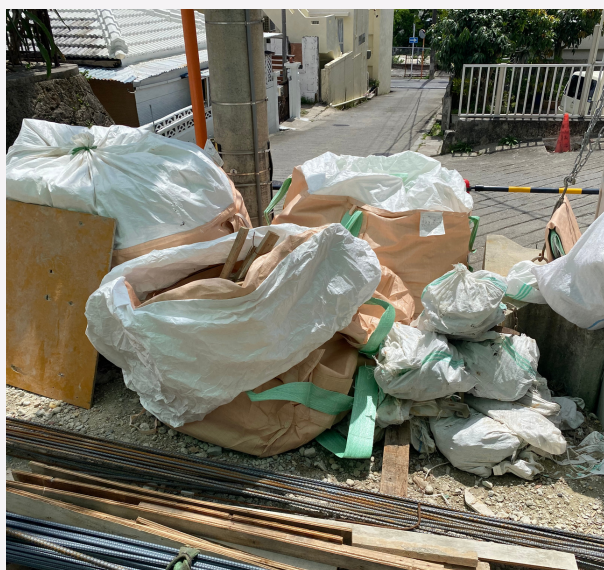
現場名：大城貴子様 住宅新築工事
建設地：那覇市古波蔵
規模：WRC造、3階建て
代理人：當山 雄貴

- 緊急事態連絡体制表の未掲示
- 作業主任者の未表示
- 現地KY活動の未実施

- 建物周辺部の整理整頓要
- 資材の仮置き、建物内の整理整頓要
- 産業廃棄物の分別が未
- 加工クズなどの集塵対策が未

- 開口部の手すり等の対策が未
- 手すり、筋交い等の復旧が未
- 端末部の転落防止対策が未
- 中さん、巾木などの措置が未
- シート等の弛み、めくれあり
- 仮設足場の安全固定が不十分

- 道沿い等の養生ネットに不備あり

安全衛生指数：54%（安全面：53%、衛生面：55%）

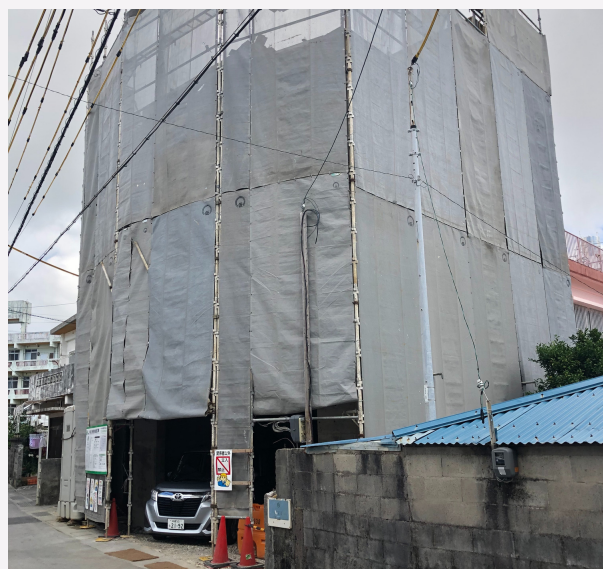
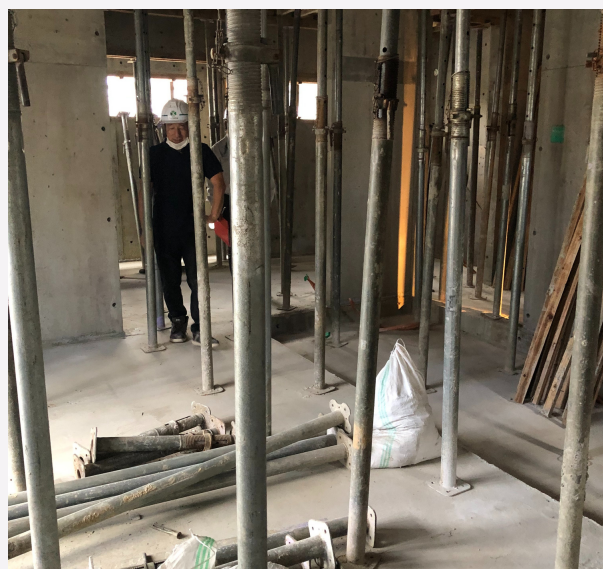
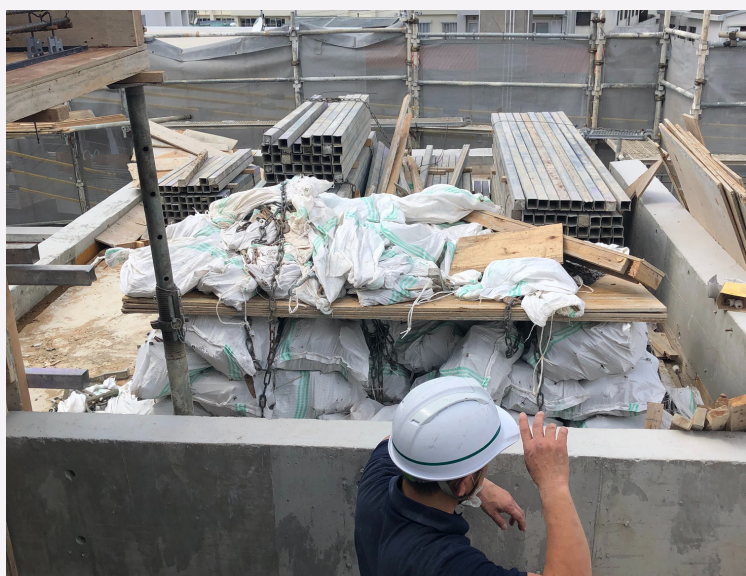
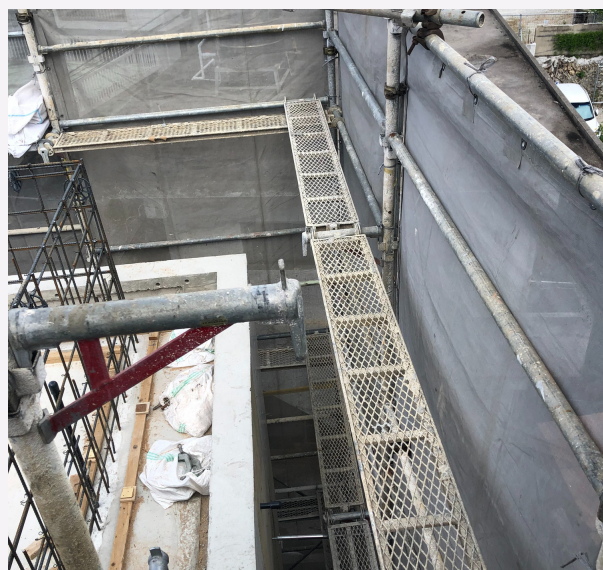
現場名：比嘉邦浩 様 二世帯住宅新築工事
建設地：浦添市
規模：WRC造、3階建て
代理人：平良 哲也

- 開口部への手すり等の対策が未
- 端末部の転落防止対策が未
- 手すり、中さん、巾木の不備あり

安全衛生指数：87%（安全面：83%、衛生面：91%）
