安全パトロール

巡視日：2022年6月30日(木)

現場名：我謝真幸 様・司 様 住宅新築工事
建設地：与那原町板良敷
規 模：RC造、2階建て+PH階
代理人：山田 悟

現場名：宇根良尚 様 共同住宅新築工事
建設地：宜野湾市伊佐
規模：WRC造、2階建て
代理人：金城 晃也

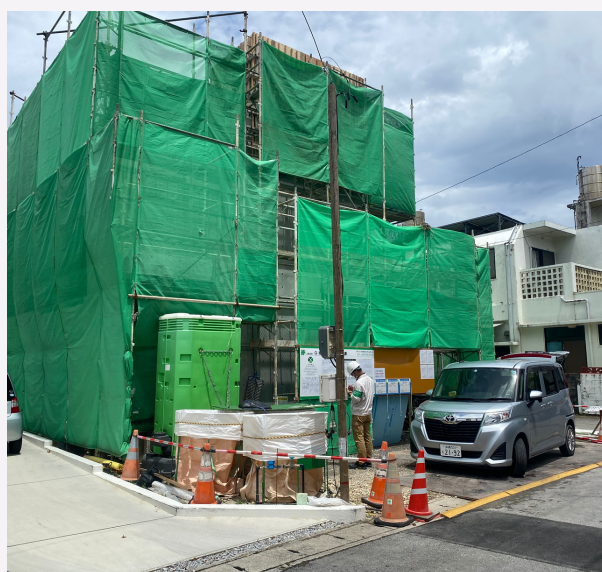
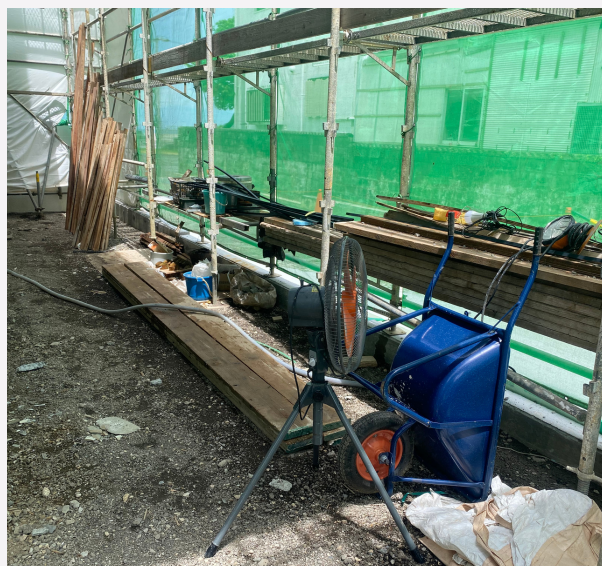
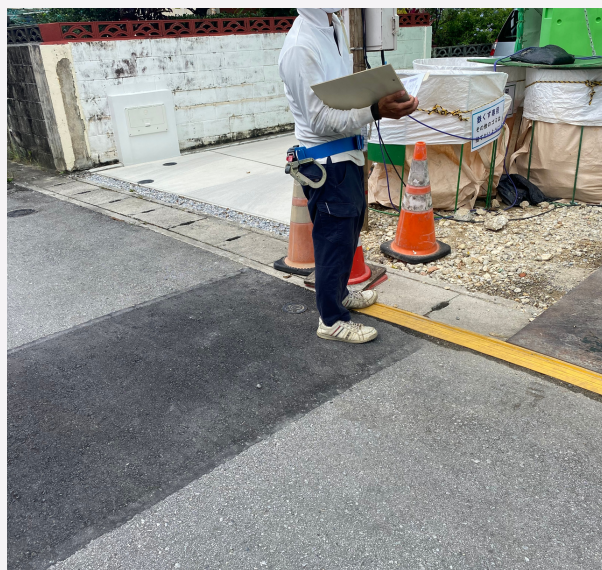
- 管理体制について
 - シート看板の未掲揚
- 墜落転落について
 - 渡棧橋の未設置
- 近隣への配慮について
 - 打設前の告知がされていない
 - 側溝の養生がされていない

安全衛生指数：86%（安全面：91%、衛生面：82%）

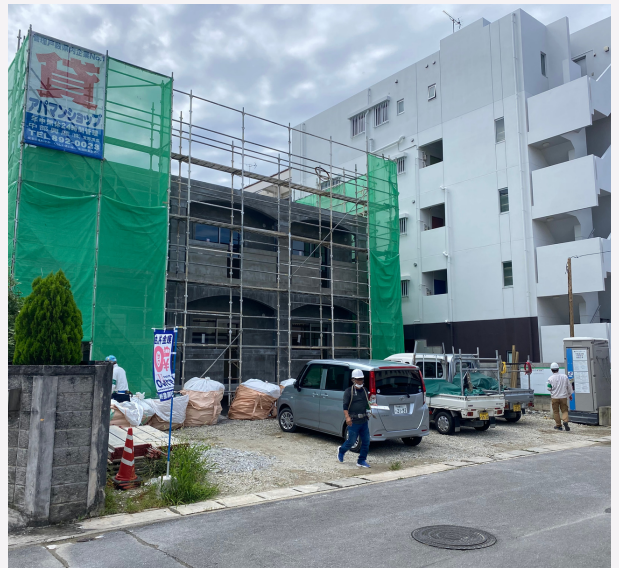
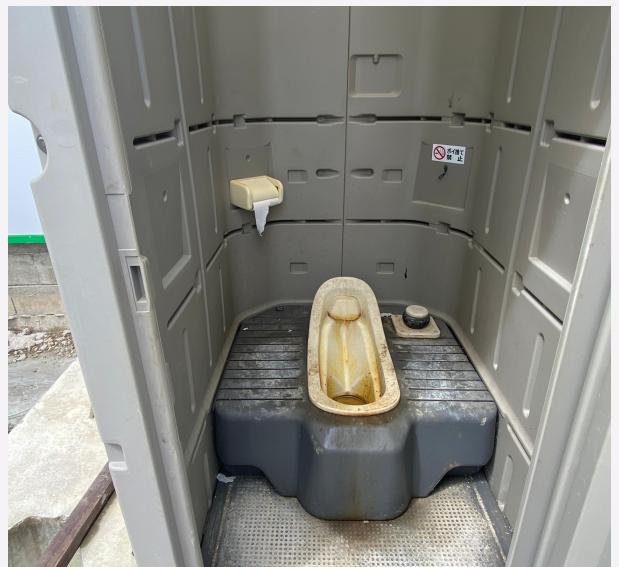
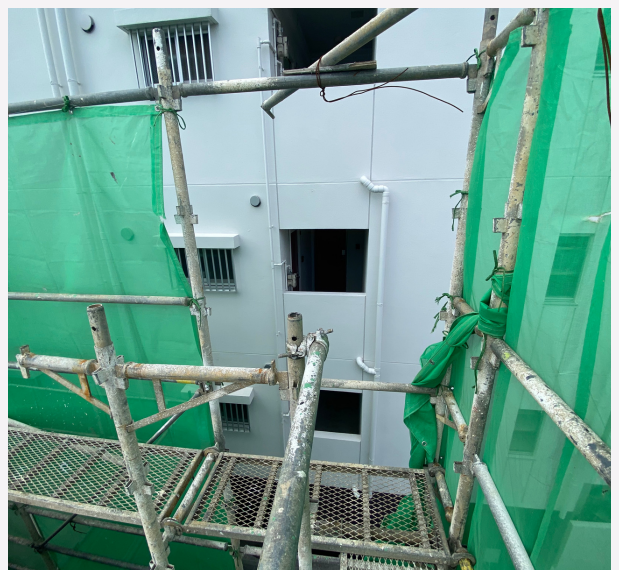
- 管理体制について
 - 作業主任者の表示無し
 - KY活動の未実施
 - シート看板の未掲揚
 - 第三者の立入禁止措置無し
 - 週間工程表が更新されていない
- 整理整頓について
 - 建物周辺部の整理整頓がされていない
(断熱材や不要材が目立つ)
 - 仮設トイレが清掃不足
- 墜落転落について
 - 開口部への手摺り等が未対策
 - 足場の手摺、筋交いの未復旧多数
 - 養生シートの未復旧あり
- 近隣への配慮について
 - 養生ネットの不足
 - 飛散物が散乱したままになっている
 - 仮設トイレの悪臭あり
 - 側溝の養生等が未対策

安全衛生指数：50%（安全面：64%、衛生面：36%）
