安全パトロール

巡視日：2023年6月15日(木)

現場名：S 様 貸住宅新築工事
建設地：北谷町吉原 地内
規模：WRC造、3階建て
代理人：佐久川 敏

現場名：池原 様 住宅兼共同住宅新築工事
建設地：宜野湾市宜野湾 地内
規模：WRC造、3階建て
代理人：金城 晃也

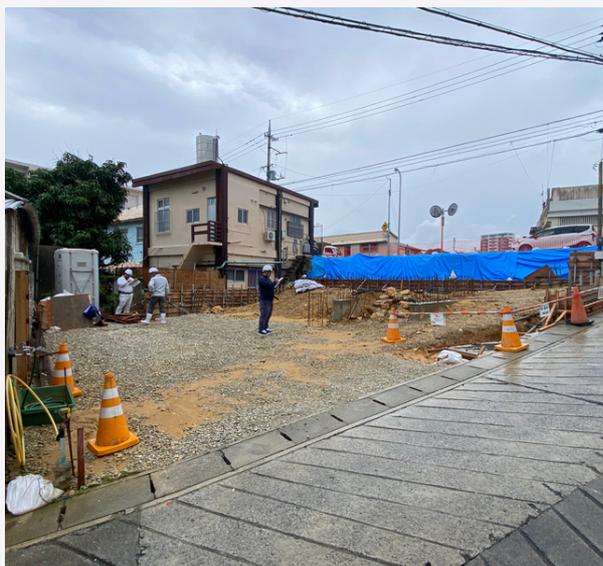
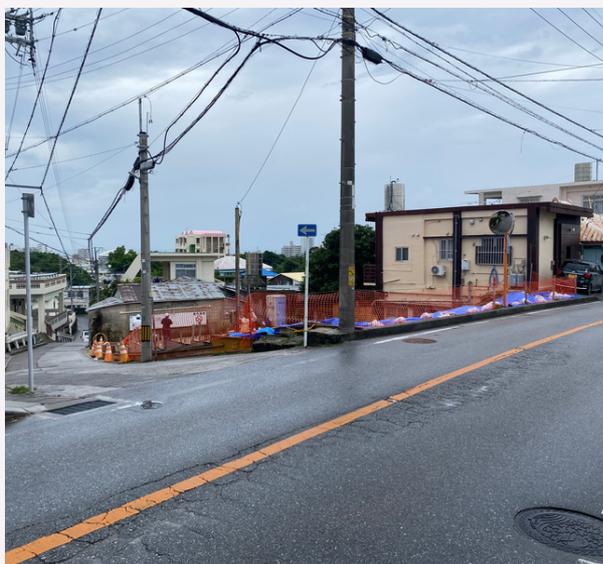
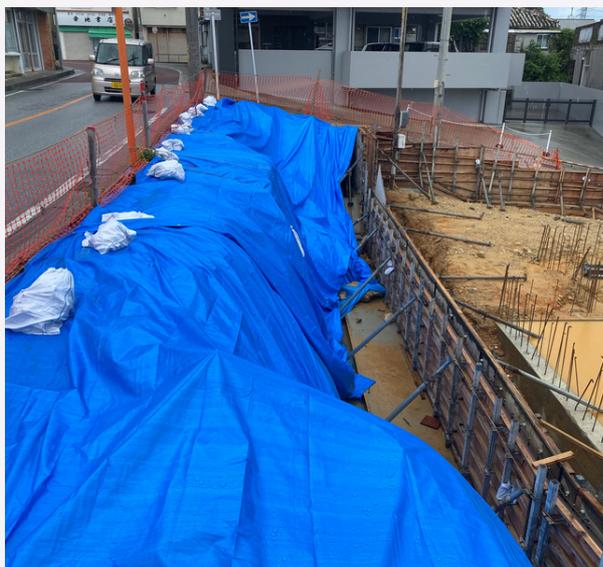
- 管理体制について
 - 現地KY活動が未実施
 - 週間工程表が未更新
- 電気災害について
 - 責任者表示無し
- 近隣への配慮について
 - 打設前などの近隣挨拶の未実施

安全衛生指数：84%（安全面：80%、衛生面：89%）

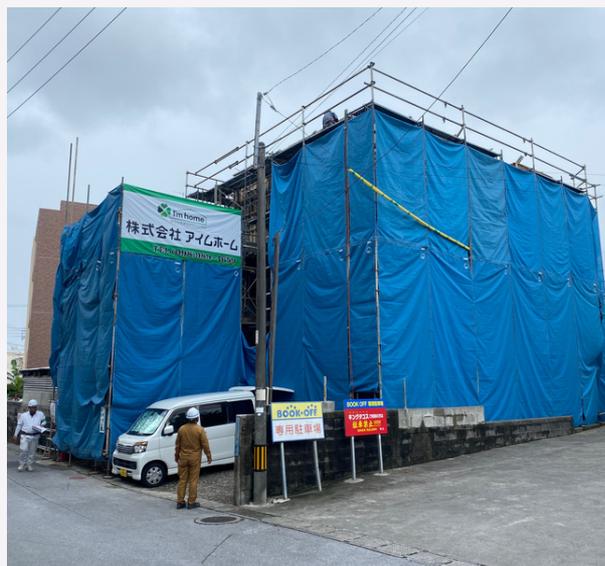
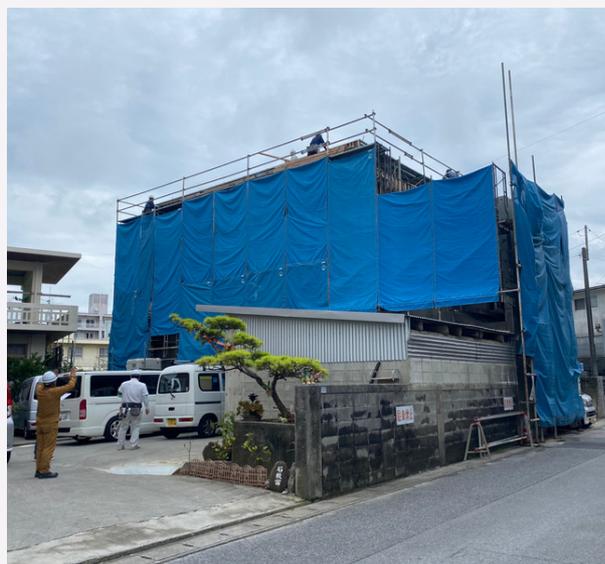
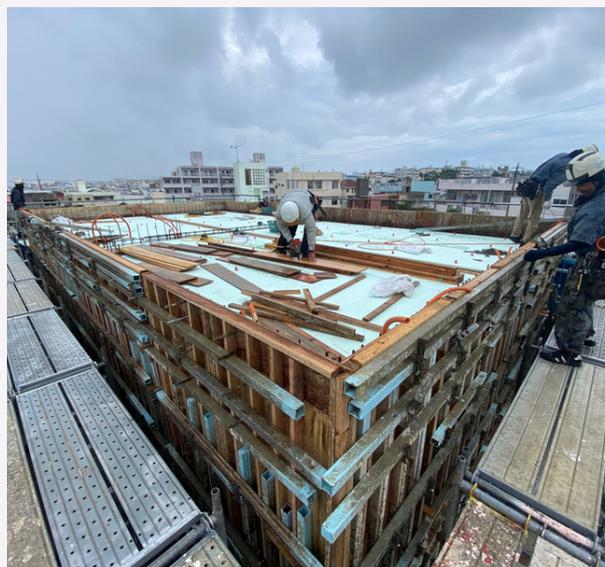
- 整理整頓について
 - 足場下に資材が散乱している
- 墜落転落について
 - 足場床の隙間が多い
 - 型枠建込みの際取り外し、復旧要
 - 40センチほどの隙間に対し手摺が無い
 - 巾木の不備が目立つ
 - シートの見た目に整然性が無い
 - 積載荷重表示無し
 - 構造物と足場の間隔に縦穴あり
対策を要す
- 電気災害について
 - 責任者表示ステッカーを利用する事
- 近隣への配慮について
 - 養生ネットが必要な個所あり

安全衛生指数：79%（安全面：74%、衛生面：85%）
