安全パトロール

巡視日：2023年10月19日(木)

現場名：S 様 貸住宅新築工事
建設地：北谷町吉原 地内
規模：WRC造、3階建て
代理人：佐久川

現場名： 島袋 様 貸住宅新築工事
建設地： 北谷町伊平 地内
規 模： RC造、4階建て
代理人： 宮里 宏太

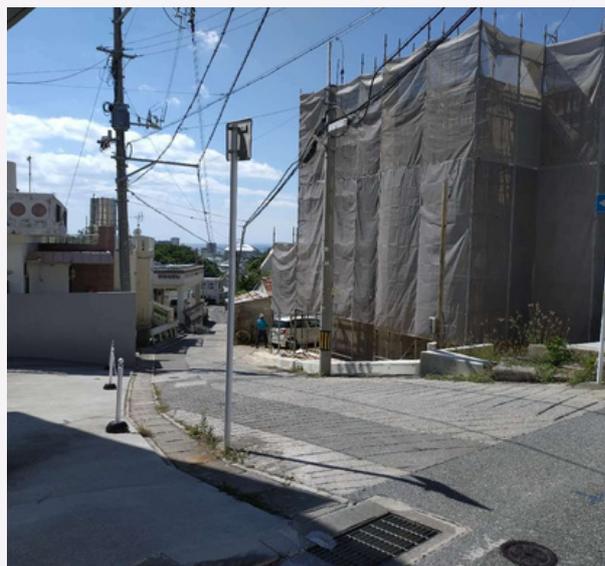
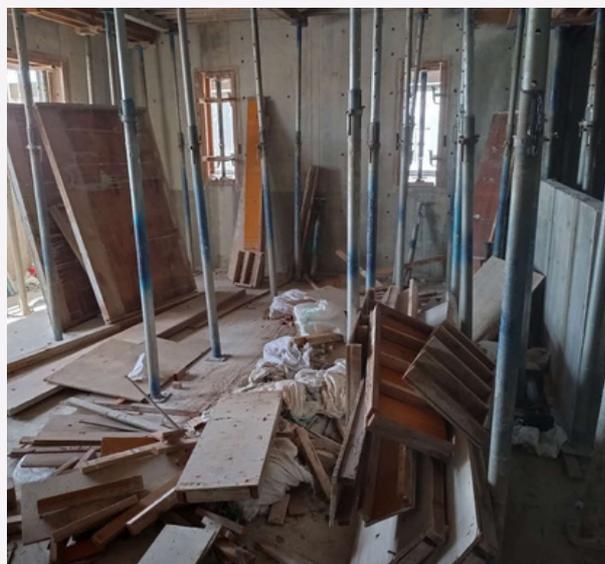
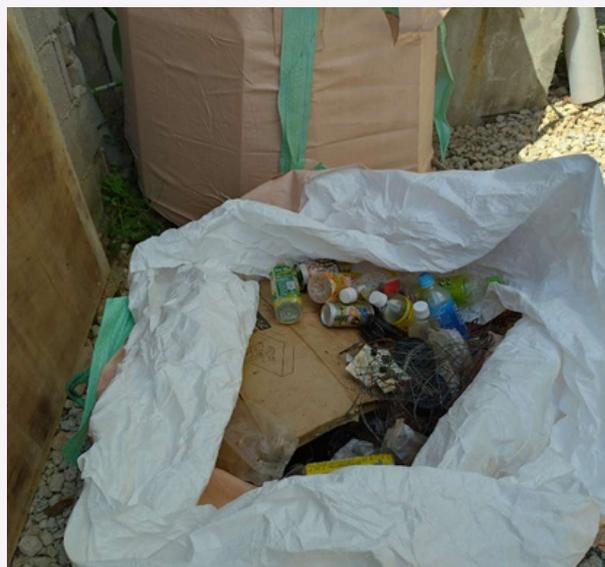
- 管理体制について
 - 現地KY活動が未実施
 - シート看板の未掲揚
 - 週間工程表が未更新
- 整理整頓について
 - 建物周辺部及び、建物内の整理整頓
足場上や通路の確保、産業廃棄物の
分別や清掃がされていない
 - 仮設トイレの清掃要
- 墜落転落について
 - 手摺り、筋交いなどが未復旧
 - 積載荷重の記載なし
 - 建物と足場の間隔が大きい箇所が複数
ある
- 電気災害について
 - 取扱責任者表示がされていない
- 近隣への配慮について
 - 側溝養生の不備や全面道路が未清掃

安全衛生指数：56%（安全面：62%、衛生面：50%）

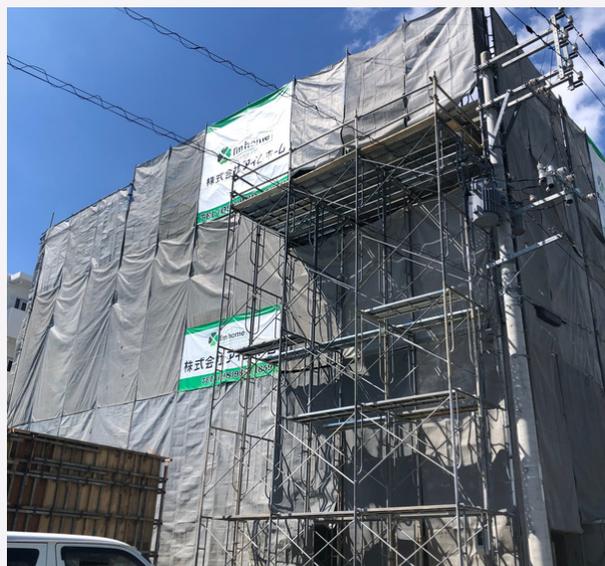
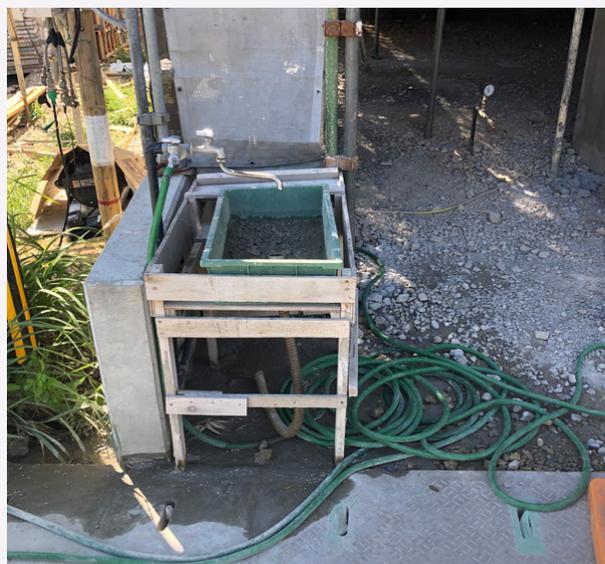
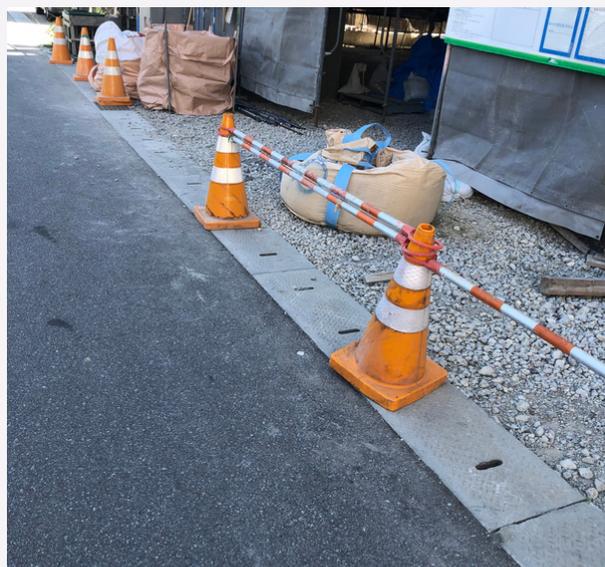
- 管理体制について
 - 消火器の未設置
- 墜落転落について
 - 開口部等に足場なし
 - 手摺り、筋交い等が未復旧
 - 壁繋ぎの不足
 - 積載荷重の記載なし
 - 建物と足場の間隔が大きい箇所が複数ある
- 近隣への配慮について
 - 前面道路の側溝養生がされていない

安全衛生指数：80%（安全面：69%、衛生面：92%）
