# 安全パトロール

巡視日：2023年12月21日(木)

### ■ 今月のパトロール現場

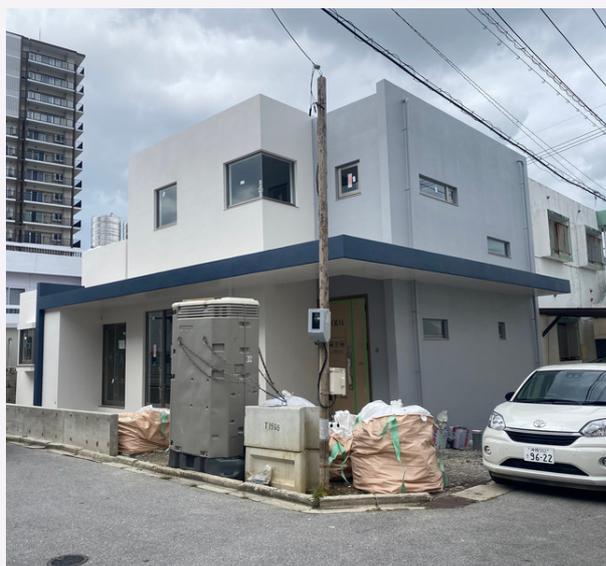
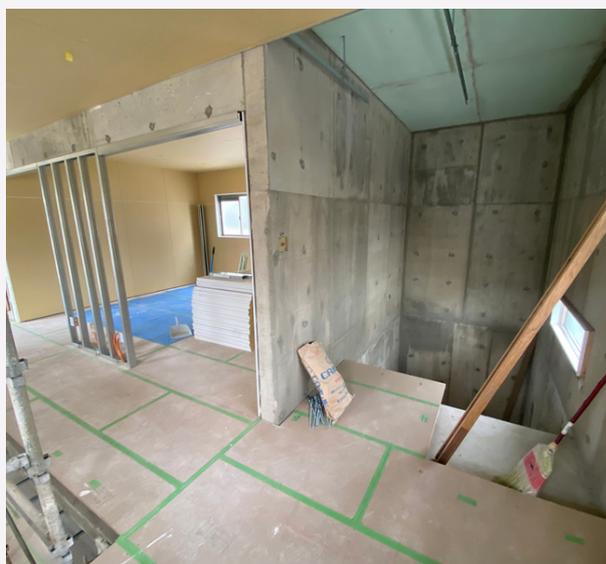
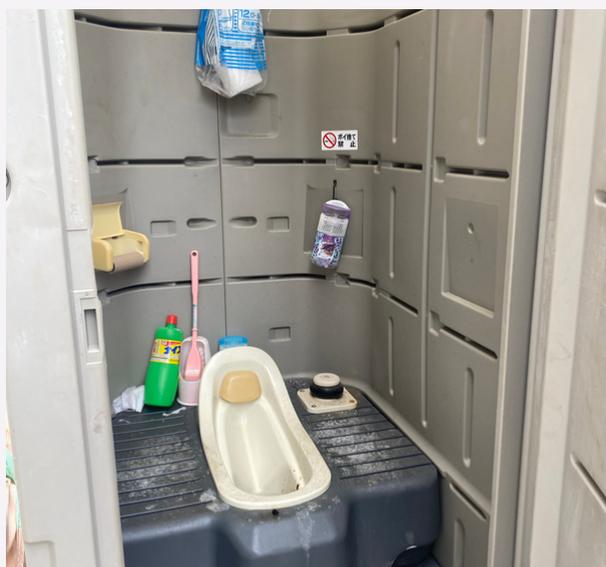
現場名：赤嶺基・亜矢子 様 住宅新築工事  
建設地：北中城村比嘉 地内  
規模：WRC造、2階建て  
代理人：佐久川

- 施工管理体制について
  - 足場の解体と共に、工事看板やYK活動表などの一式が撤去されてしまっている。
  - 第三者の立入禁止措置なし
  - 消火器の未設置
- 整理整頓について
  - 仮設トイレの清掃が必要
  - 産業廃棄物の表示なし
- 墜落転落について
  - 木階段の吹抜け部分に手摺りなどの対策がされていない。  
(早急に設置する事)
- 近隣への配慮について
  - 側溝の養生なし

安全衛生指数：41%（安全面：25% 衛生面：57%）

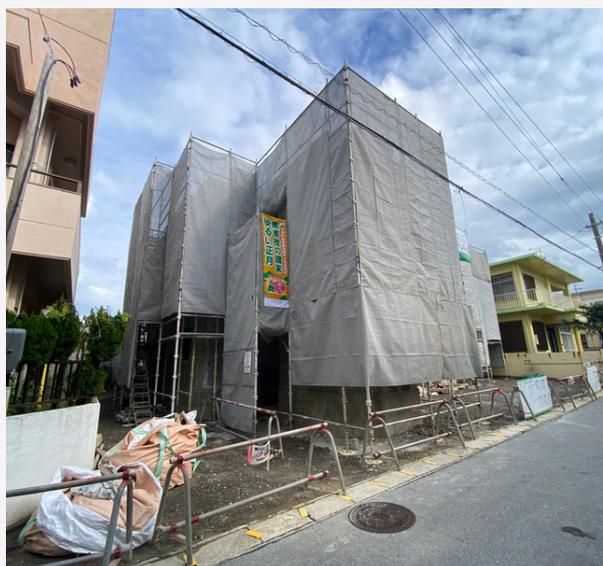
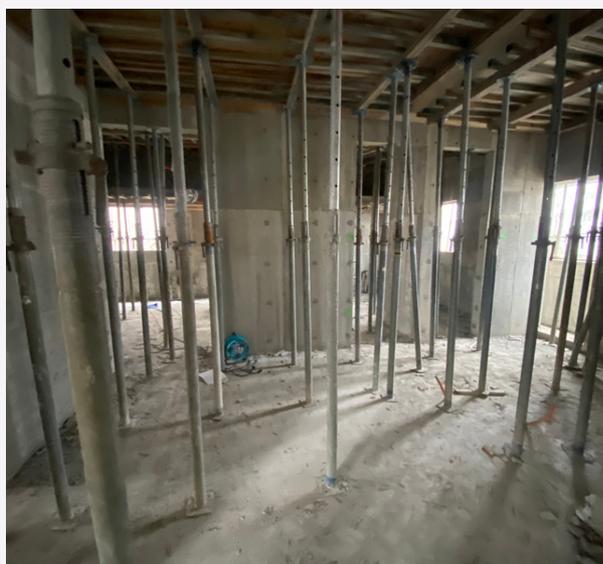
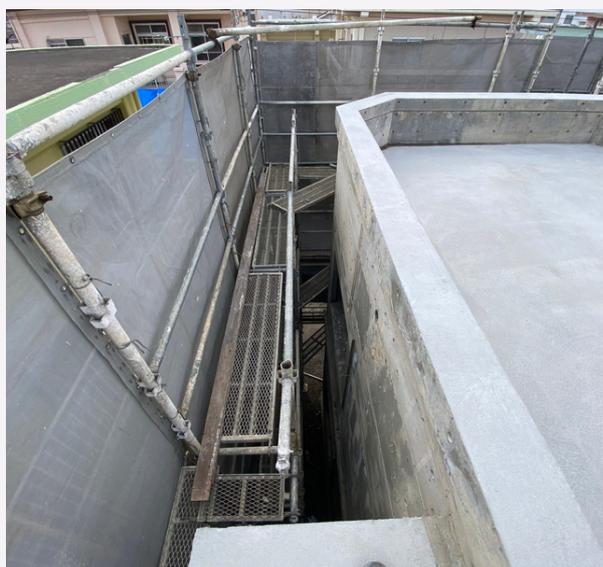
現場名：儀間吉弘 様 二世帯住宅新築工事  
建設地：うるま市江洲 地内  
規模：WRC造、2階建て  
代理人：東江 元

- 管理体制について
  - 週間工程表が更新されていない
  - 消火器の設置が見当たらない
- 墜落転落について
  - 棧橋の不備、横棧の復旧が出来ていない
  - RSLへの壁繋ぎが全くない為、早急に設置を要する
- 車両系、機械工具について
  - 障害物、架空電線の養生、明示の不備
- 所見について
  - 型枠解体後の床清掃が行き届いていない為、作業終了後には清掃を行う事

安全衛生指数：85%（安全面：70% 衛生面：100%）

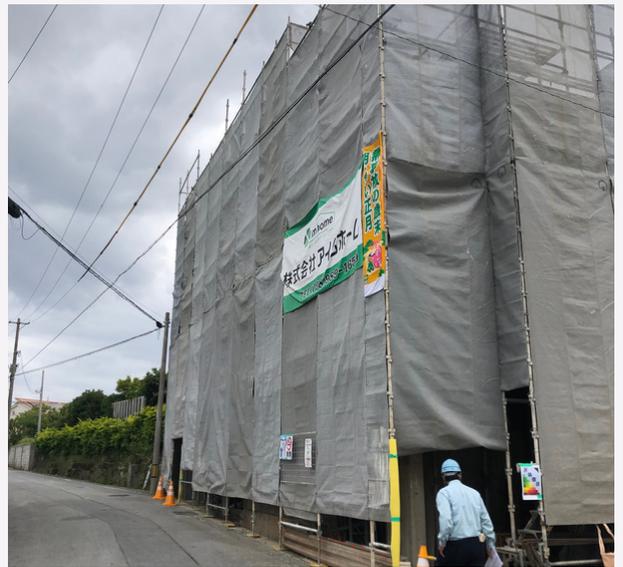
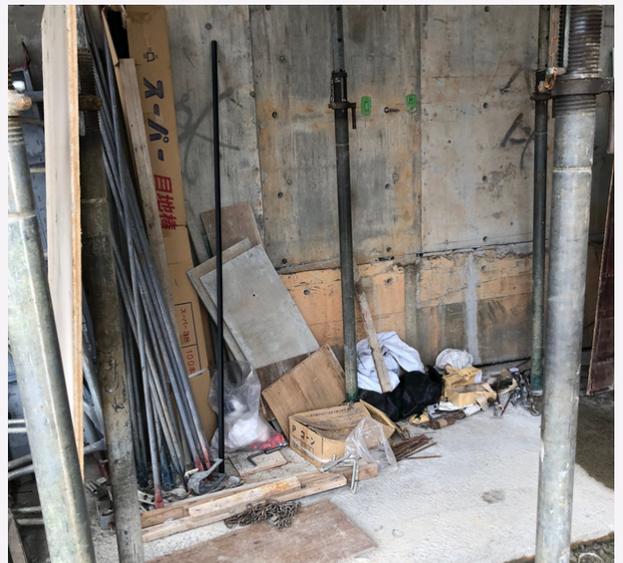
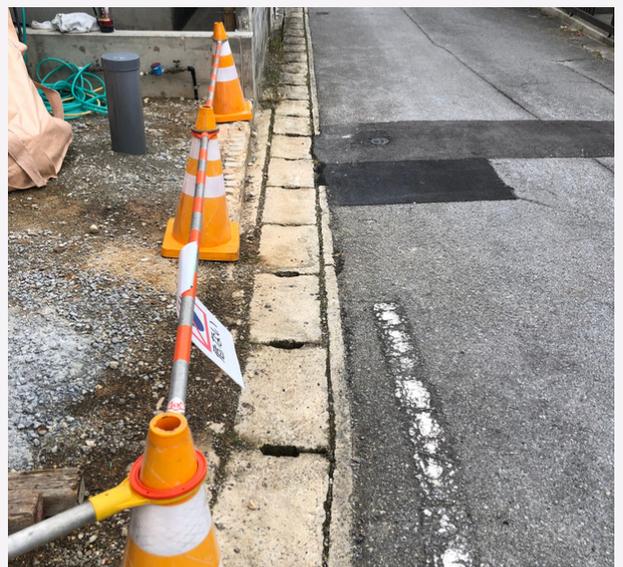
現場名： ナランホ智里 様 二世帯住宅新築工事  
建設地：金武町 地内  
規模：WRC造、3階建て  
代理人：玉城 剛

- 管理体制について
  - 有資格者表示なし
  - KY活動の未実施
- 整理整頓について
  - 建物周辺部の清掃が必要
- 墜落転落について
  - 開口部、端末部等に手摺りなどの墜落対策が未実施
  - 手摺り、中棧の不備あり
  - 構造物と足場の間隔が大きい箇所がある
- 近隣への配慮について
  - 側溝養生なし

安全衛生指数：80%（安全面：76%、衛生面：85%）
