# 安全パトロール

巡視日：2024年5月16日(木)

現場名： K&S 様 共同住宅新築工事

現場名： 岸本貴暁 様 住宅新築工事  
建設地： 名護市字屋部名登川1264番1  
規模： WRC造、2階建て  
代理人： 玉城 剛

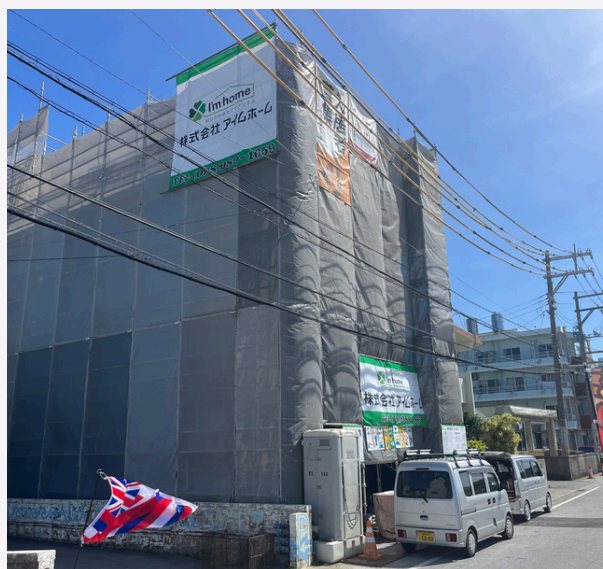
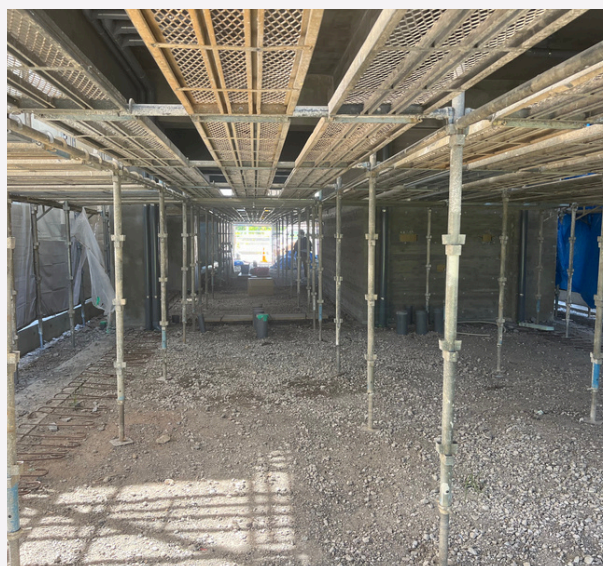
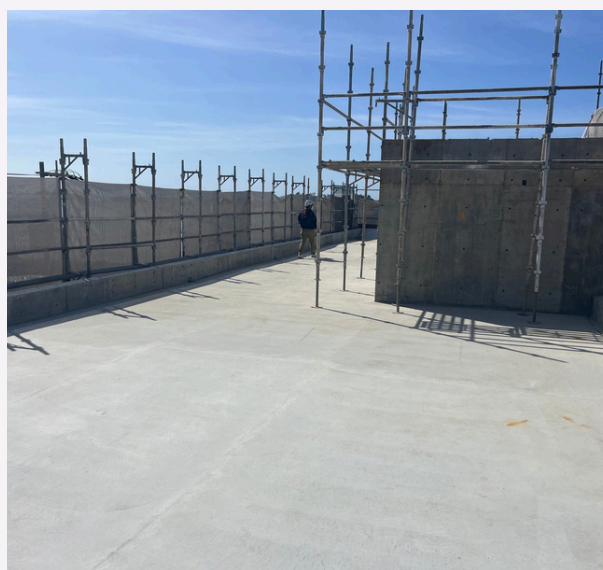
- 住宅地の中でなおかつ狭小な敷地条件。施工難易度はかなり高い物件かと思えます。
- にもかかわらず駐車場の確保できておらず、建物規模に対して一度に投入できる作業員が限られており今後工程にも影響が出てもおかしくありません。早急に駐車場の確保をお願いします。

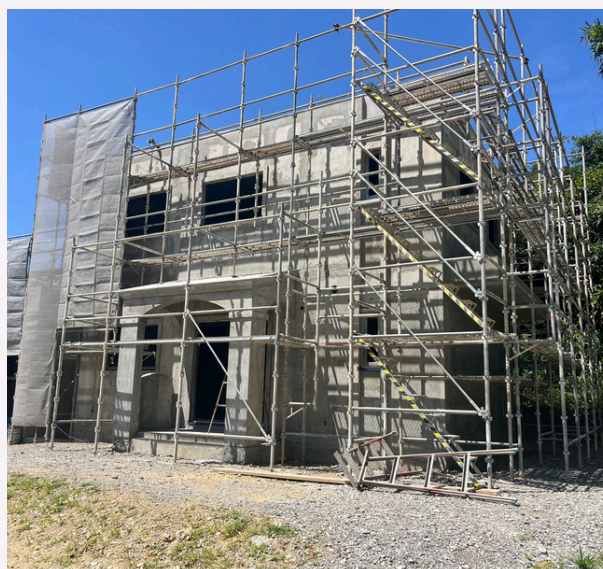
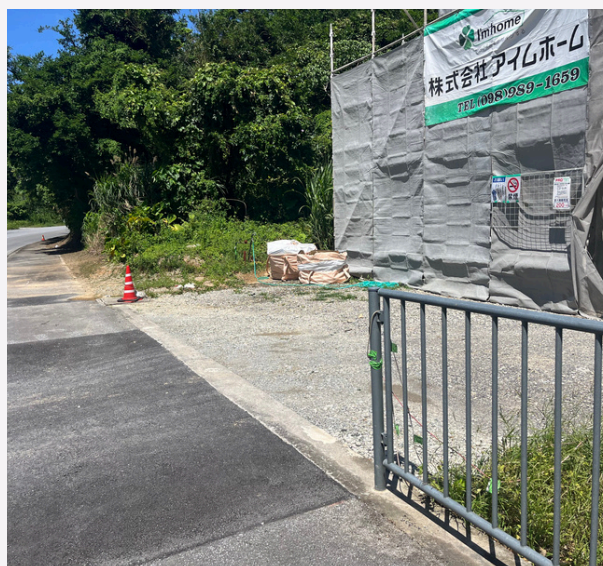
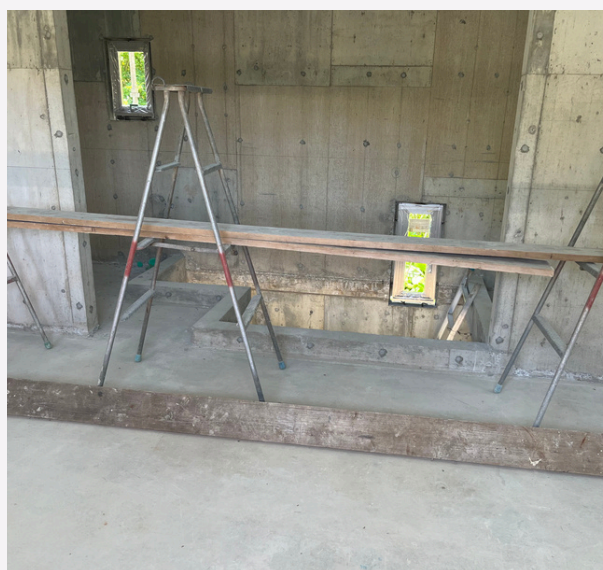
- 建設業許可票、確認看板等、労災保険成立票、緊急時連絡体制表、作業主任者、現地KY等が未記入
- シート看板が古い為、交換が必要
- 第三者の立ち入り禁止措置なし
- 週間工程表が未記入
- 消火器の未設置

- 足場板、脚立が放置されている
- 産業廃棄物の未分別

- 養生シートが不十分、めくれ多数
- 壁繋ぎなし

- 一般通路および、工事用通路が不備
- 粉塵対策（養生ネット）の不足

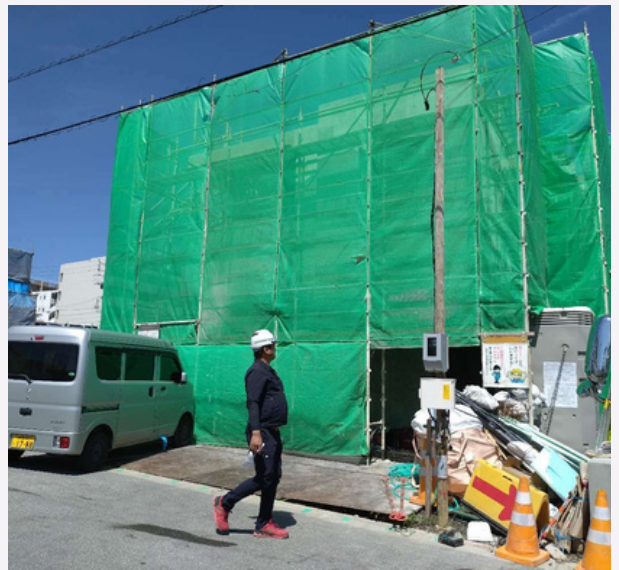
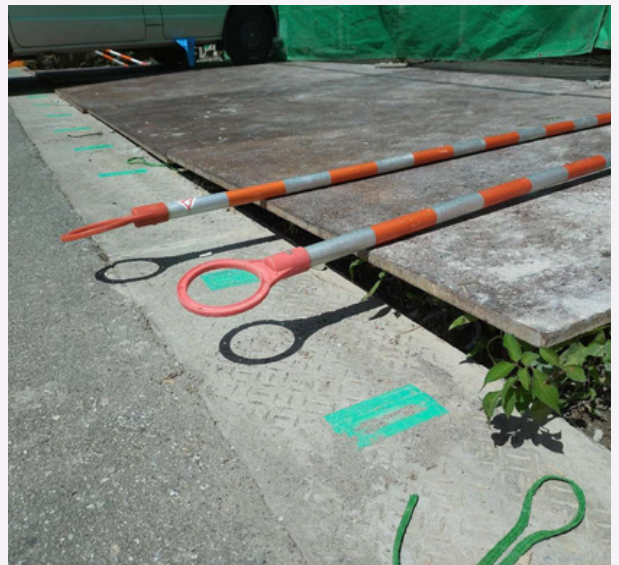
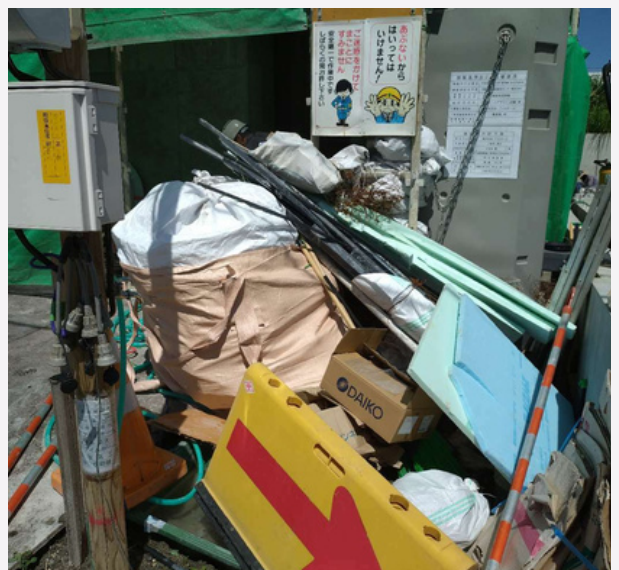
- 施工管理体制について
  - 作業員のノーヘル！／その場で是正済
  - 週間工程表の未設置
  - 消火器の未設置
- 整理整頓について
  - 現場周辺、作業通路の整頓要
  - 仮設トイレの清掃要
  - 産業廃棄物の分別が必要
- 墜落転落について
  - 土間からの差し筋及び、鉄板の段差
- 車両系、機械工具について
  - 工事車両の車止め要
- 近隣への配慮について
  - 産業廃棄物の飛散防止対策要
  - 仮設トイレの臭いあり

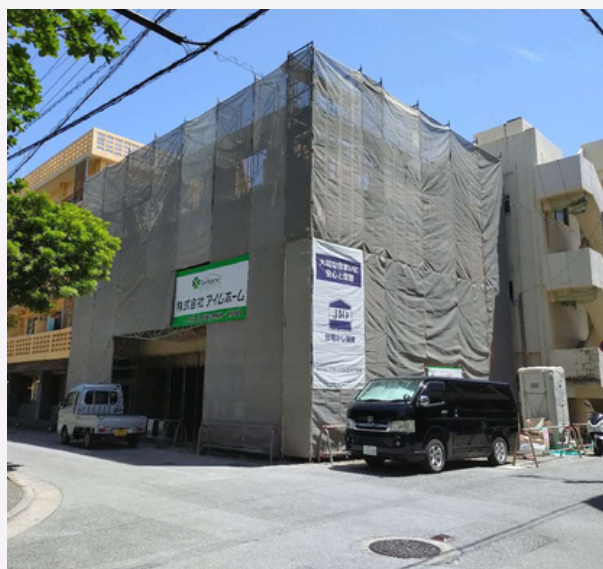
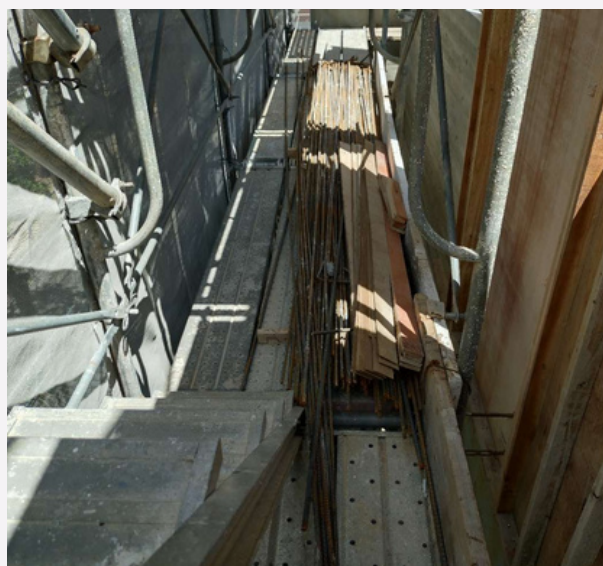
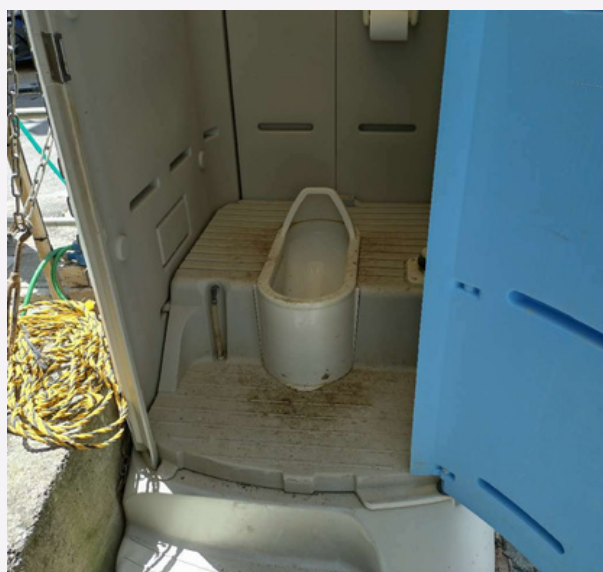
- 施工管理体制について
  - 作業主任者の未表示
  - 現地KY活動の未実施
  - 型枠解体中につき、関係者以外の立入禁止表示要
- 整理整頓について
  - 仮設トイレの清掃要
  - 各自ゴミは持ち帰り指導要
- 墜落転落について
  - 足場作業床の隙間が大きい
- 近隣への配慮について
  - 仮設トイレの清掃要
