安全パトロール

巡視日：2025年02月20日(木)

■ 今月のパトロール現場

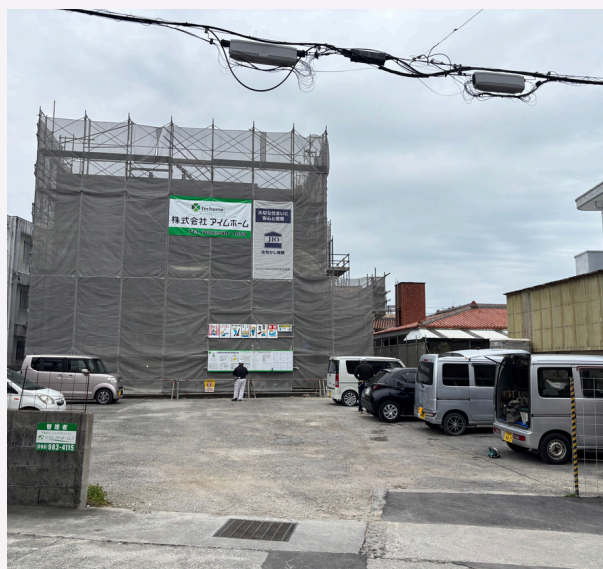
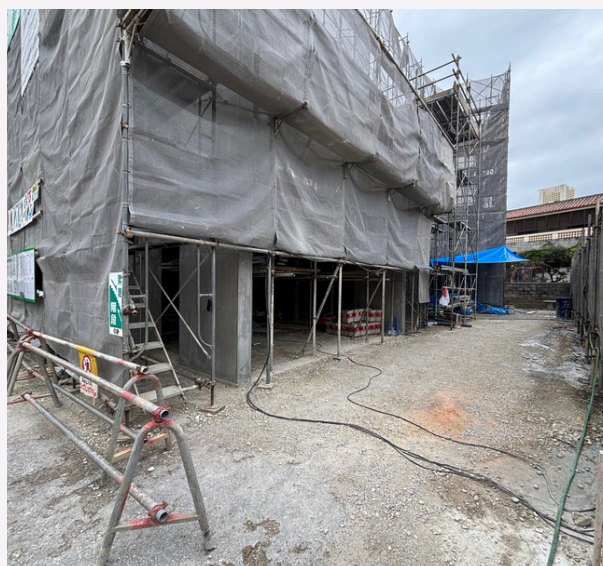
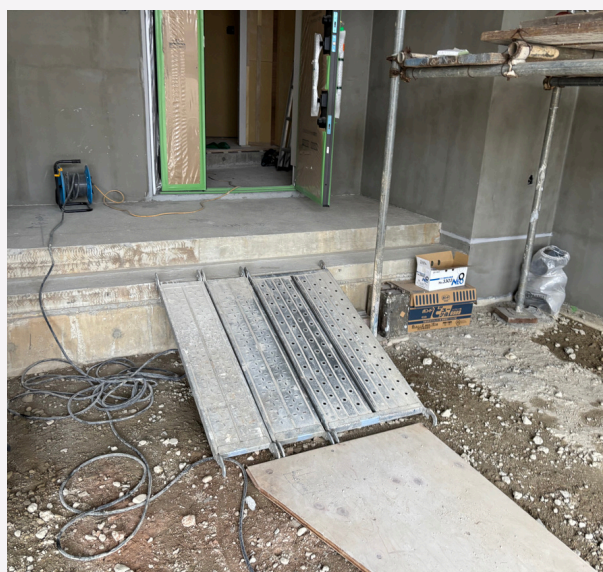
現場名：上原 様 住宅兼共同住宅新築工事
建設地：北中城村字島袋388-5
規模：WRC造、3階建て
代理人：津嘉山 健

- 施工管理について
 - 現地KY活動実施なし
 - 服装、保護帽、靴に不備あり
 - 高所作業での安全帯使用に不備あり

安全衛生指数：92%（安全面：85% 衛生面：100%）

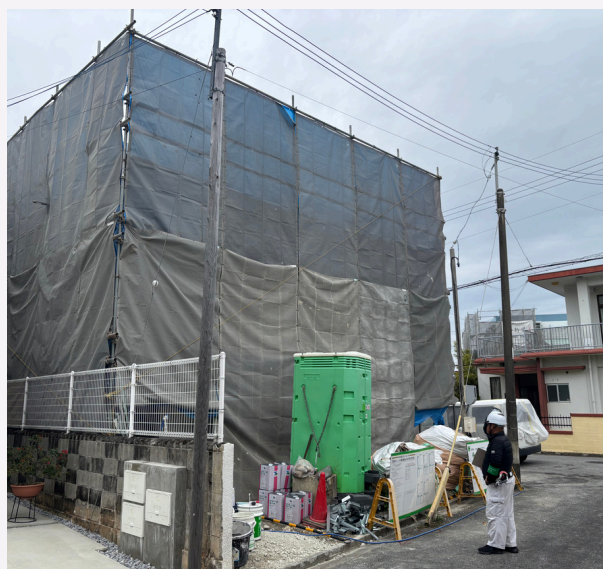
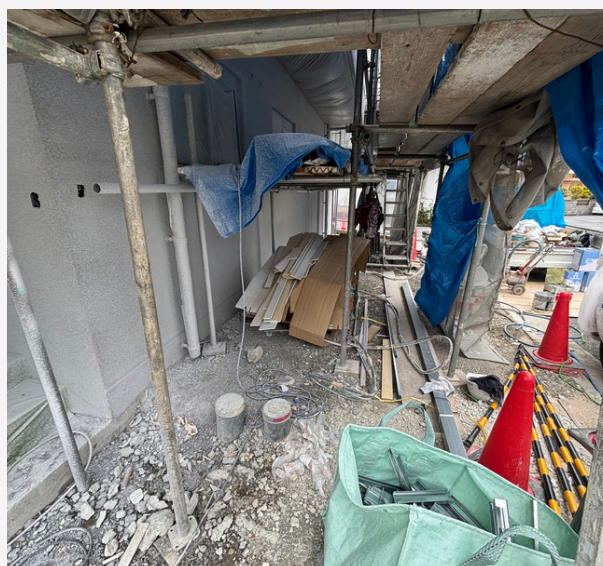
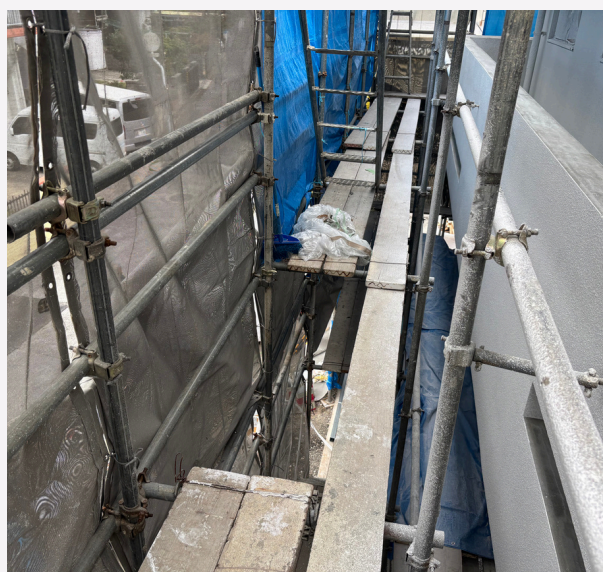
現場名：仲井間憲亮・美圭子 様 二世帯住宅
建設地：豊見城市高安702-10
規模：WRC造、2階建て
代理人：株式会社 貴ろく

- 施工管理体制について
 - 現地KY活動実施なし
 - 高所作業での安全带仕様に不備あり
- 整理整頓について
 - 建物周辺部及び、建物内の整理整頓清掃が未
 - 資材の仮置きに不備あり
 - 仮設トイレの清掃が未
 - 産業廃棄物の分別なし
- 墜落転落について
 - 開口部や末端部の手すり設置なし
 - 手すり、筋交の外れ未復旧あり
 - 巾木、中さんの未整備
 - シートの弛みや、めくれ等あり
 - 積載荷重表示の記載なし
 - 建物と足場の隙間が不適切あり
- 電気災害について
 - 取扱責任者表示なし

安全衛生指数：59%（安全面：64% 衛生面：55%）

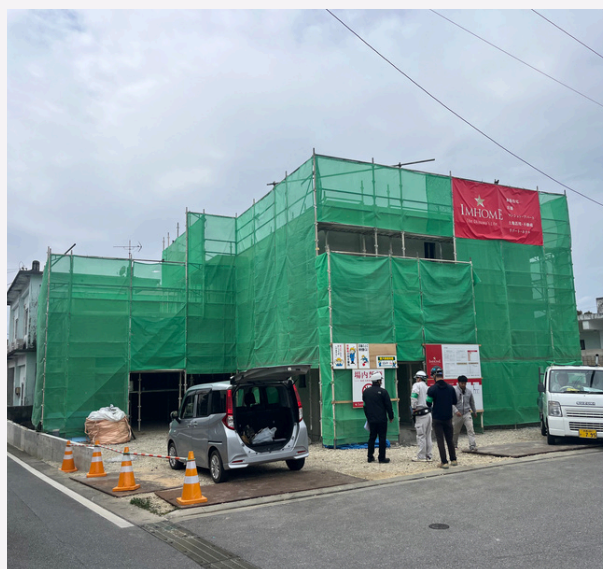
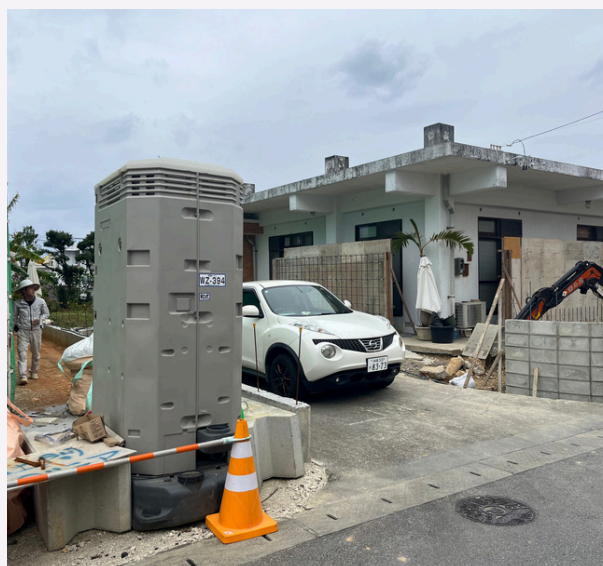
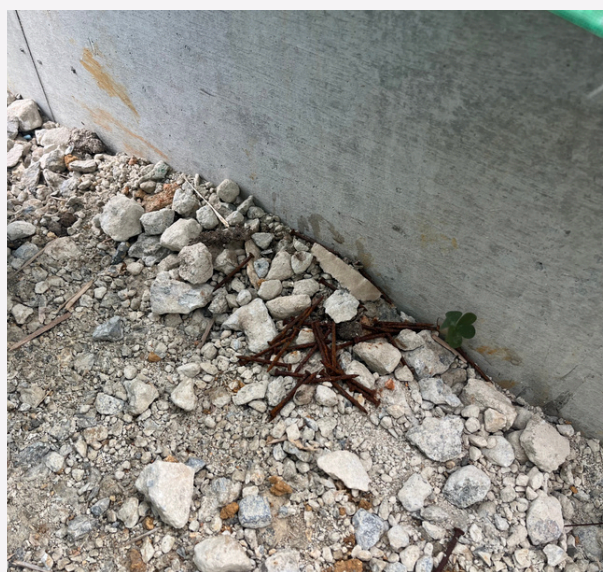
現場名：幸地清隆 様 貸住宅新築工事
建設地：嘉手納町水釜 地内
規模：WRC造、2階建て
代理人：下里 次監

- 施工管理について
 - 保険成立票、緊急連絡先、有資格者等の表示記載なし
- 整理整頓について
 - 建物周辺部に釘の散乱が見られる
 - 仮設トイレの清掃要
- 墜落転落について
 - 手すりを外して作業後の未復旧
 - 手すり、巾木、中さんの不備あり
 - 養生シートに張りが無い、また破れており見栄えが悪い
 - R階部分の壁つなぎが無し
- 近隣への配慮について
 - 近隣側の養生シートの破れあり
 - 仮設トイレが近隣側を向いており臭いがあります

安全衛生指数：66%（安全面：68% 衛生面：64%）

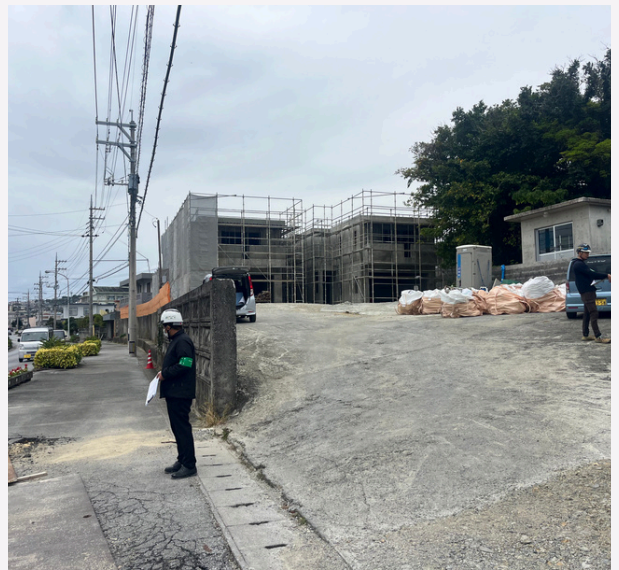
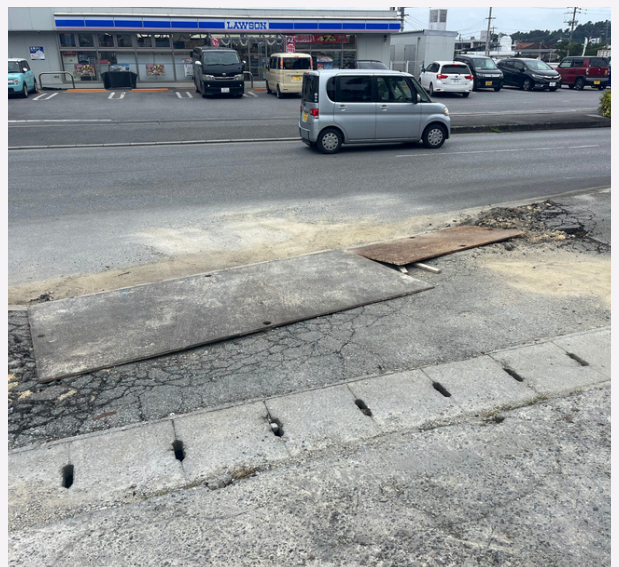
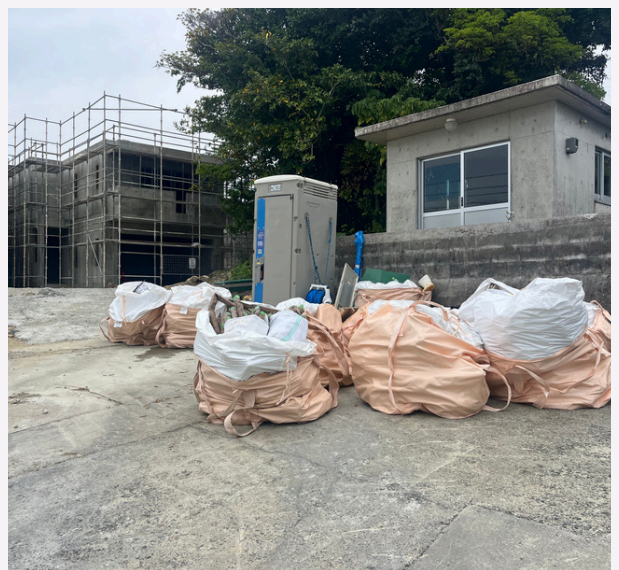
現場名：與儀泰一様 貸住宅新築工事
建設地：うるま市豊原 地内
規模：WRC造、2階建て
代理人：大庭 翔弥 ((株)フュージョン)

- 施工管理体制について
 - 現場シートの掲揚なし
 - 第三者の立ち入り禁止措置なし
 - 週刊工程表の更新記載なし
- 整理整頓について
 - 敷地内に釘の散乱が非常に目立つ
 - 仮設トイレの臭いあり
 - 産業廃棄物の要整理整頓。
まずは今あるフレコンの引き上げ要
- 墜落転落について
 - 全面道路側のみしかシート養生なし
 - 1F~RFまで壁つなぎ無し
- 近隣への配慮について
 - 全面道路敷き鉄板養生してますが転落の危険性あり
 - 養生シートの不足
 - 全面道路側溝養生なし

安全衛生指数：63%（安全面：75% 衛生面：50%）
