安全パトロール

巡視日：2025年10月16日(木)

■ 今月のパトロール現場

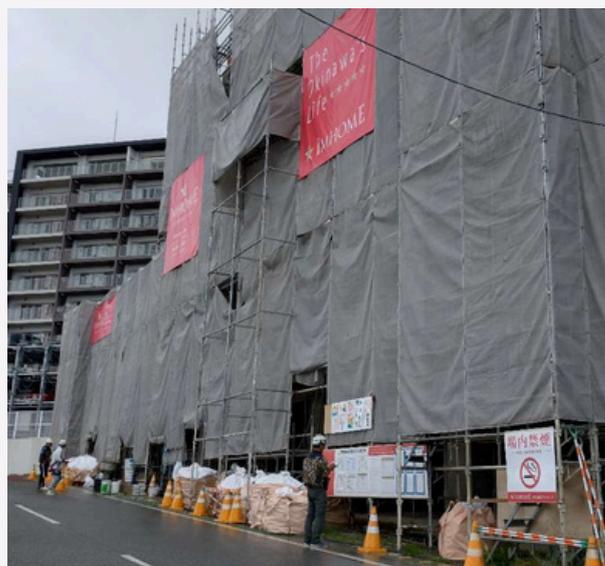
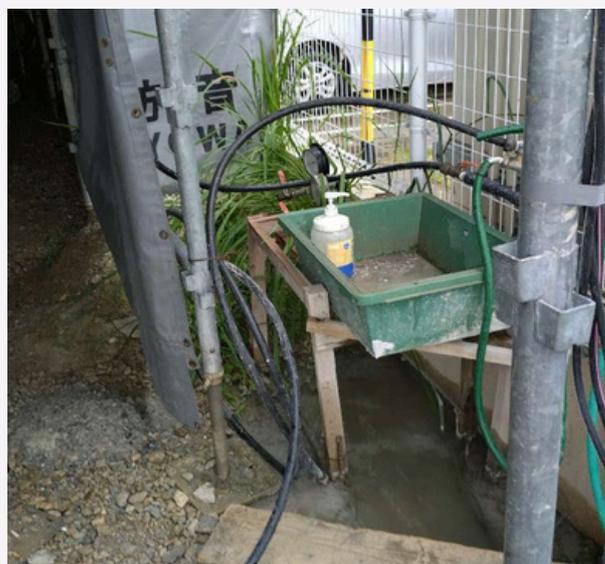
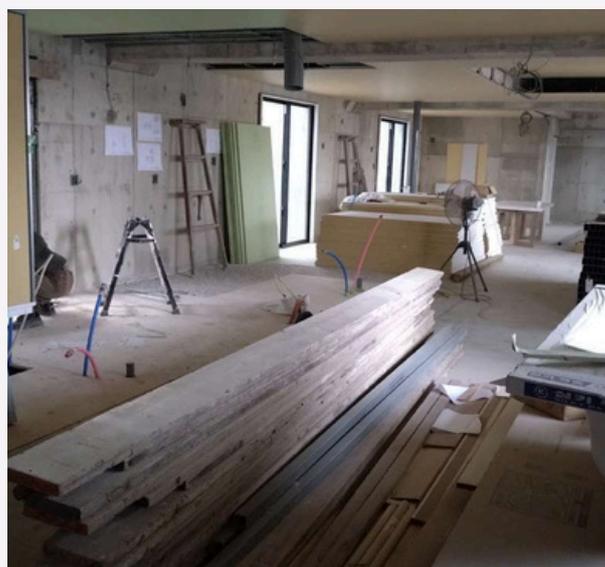
- 施工管理体制について
 - 消化器の設置なし
- 整理整頓について
 - 建物周辺部に不要材、ごみ散乱が多数あり
 - 安全通路の確保が出来ていない
 - 仮設トイレの清掃要
 - 産廃の置き場所を決め分別を徹底する
- 墜落転落について
 - 1階EVシャフト部に転落防止策の設置
 - 手すり、筋交の復旧要
 - シートのめくれなどあり
 - 足場の固定が必要
 - 積載荷重表示なし
 - 作業床の隙間が大きい
- 近隣への配慮について
 - 車道に資材がはみ出している
 - 側溝養生及び、全面道路の清掃要

安全衛生指数：45%（安全面：72% 衛生面：17%）

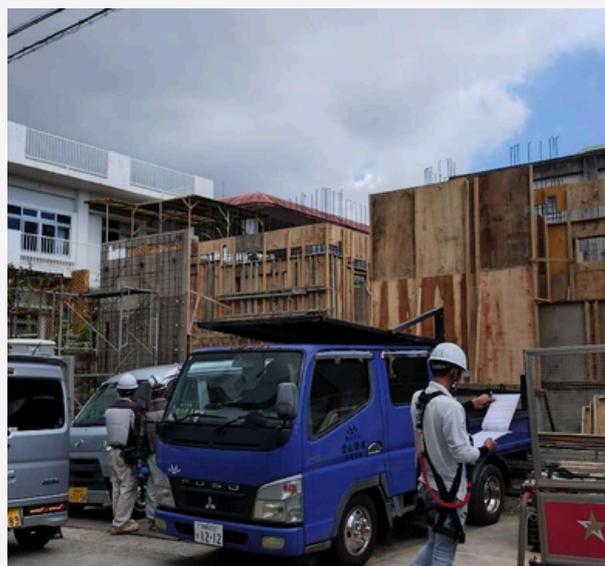
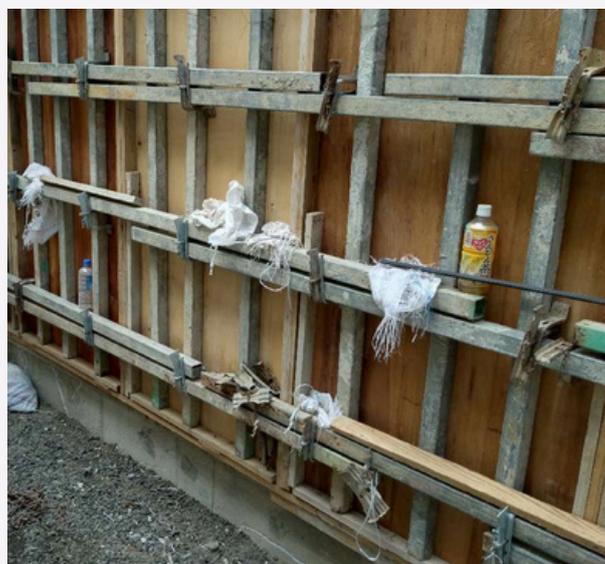
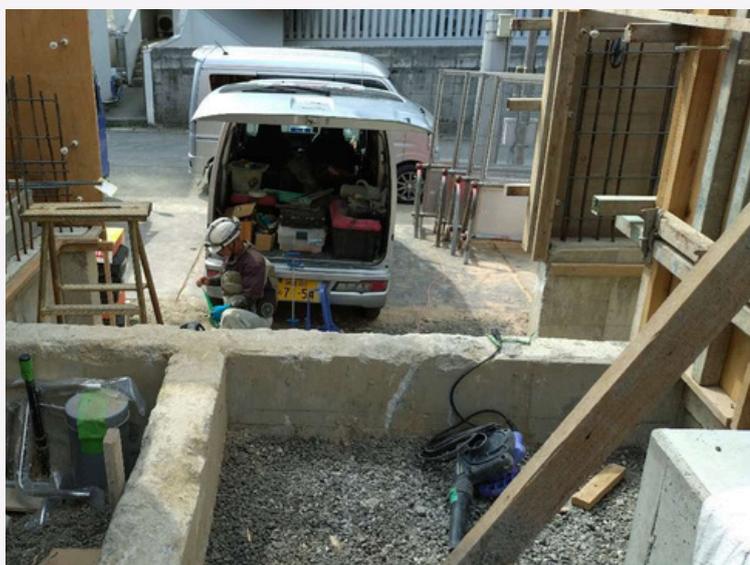
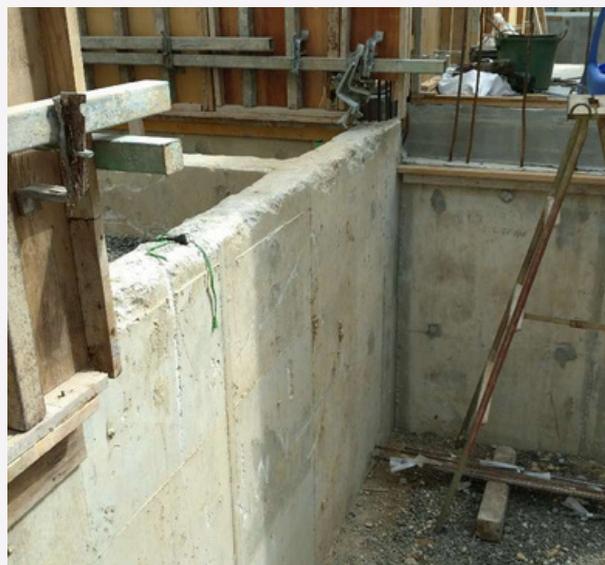
● 整理整頓について

- 資材等は決めた場所以外に置かない
- 安全通路の確保要
- 次工程には清掃して渡す
- 支給品以外の産廃は持ち帰り

● 墜落転落について

- 高低差がある部分には転落防止柵を設ける事

安全衛生指数：79%（安全面：94% 衛生面：64%）

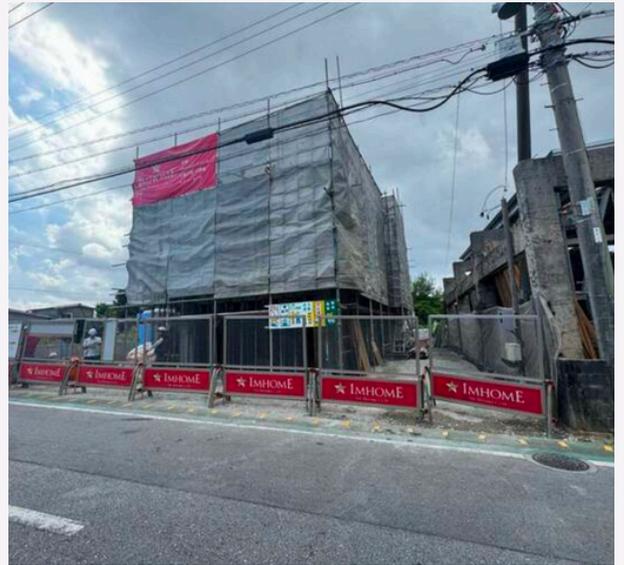
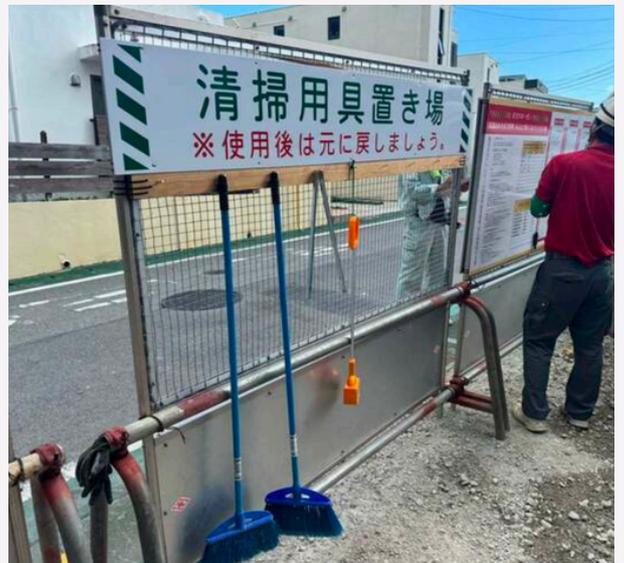
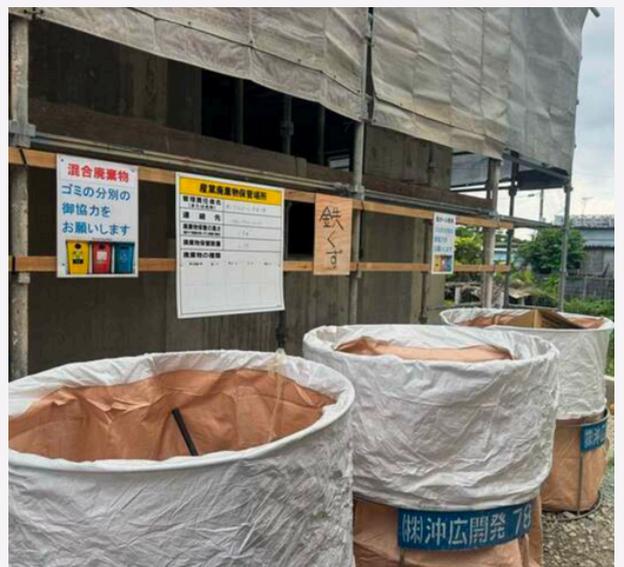
- 施工管理体制について
 - 消化器の設置なし
- 墜落転落について
 - シートのたわみあり
 - 一部、巾木なし
 - 積載荷重表示なし
 - 構造物と足場の隙間が大きい箇所あり
- 電気災害について
 - 電線の養生を行う必要あり
- 近隣への配慮について
 - 仮設トイレの清掃が必要

安全衛生指数：88%（安全面：84% 衛生面：92%）

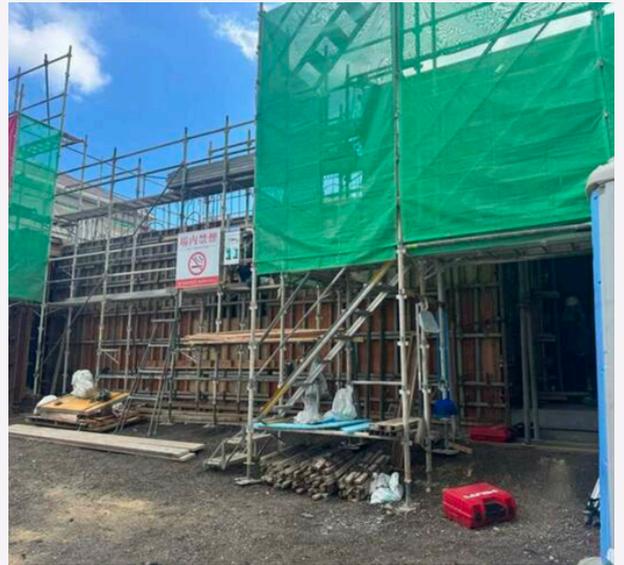
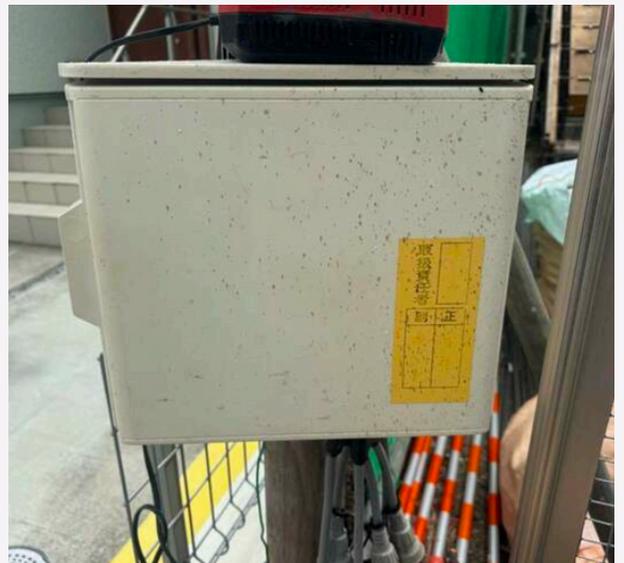
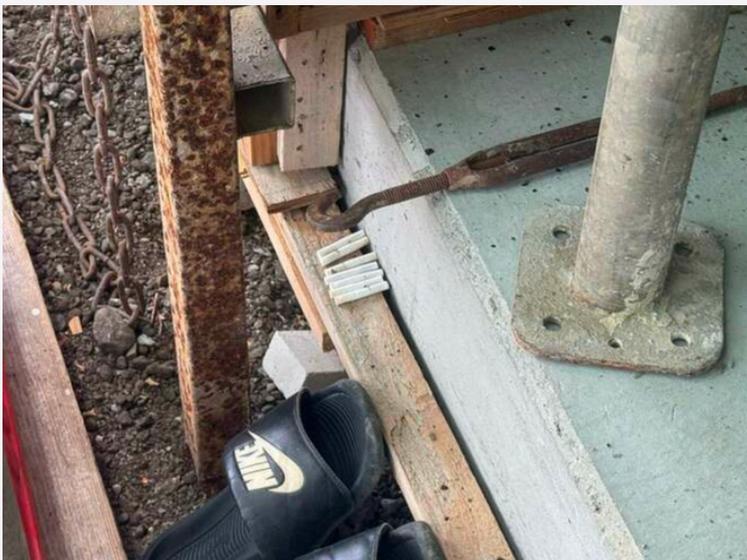
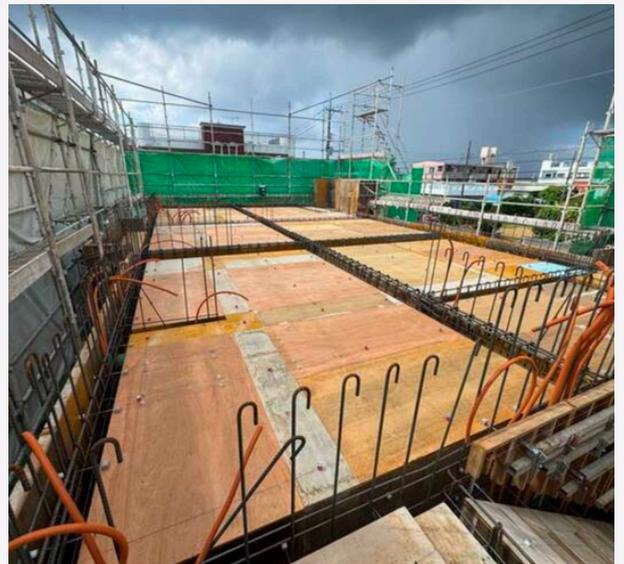
- 施工管理体制について
 - 安全帯の不使用者 1 名
 - 消火器の設置なし
- 整理整頓について
 - 足場通路に階段型枠材が置かれている
- 電気災害について
 - 取扱責任者の記載なし

安全衛生指数：91%（安全面：89% 衛生面：92%）
